Vefsnvegen 531, 8658 MOSJØEN

**Småbruk - Unik eiendom - Bolig,  
fjøs (delvis innredet), stabbur og  
uthus - Ca. 6,2 km. fra Mosjøen  
sentrum**

**Oppdragsnr.:** 1801240009

# Småbruk - Unik eiendom - Bolig, fjøs (delvis innredet), stabbur, uthus

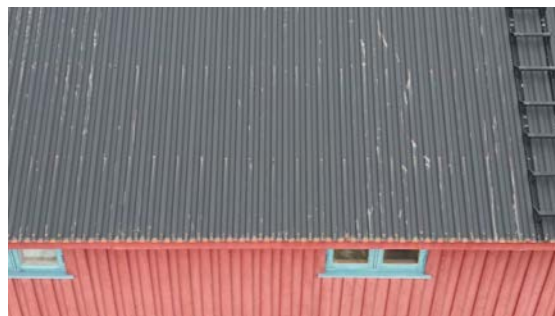
I nedre kant på takplater er det stedvis rust.

Rust på takspiker.

- Tidspunkt for utskiftning av undertak nærmer seg.
- Tidspunkt for utskiftning av taktekking nærmer seg.

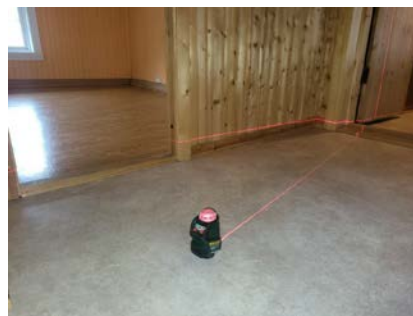
- Målt høydeforskjell på over 20 mm innenfor en lengde på 2 meter. Tilstandsgrad 3 gis med bakgrunn i standardens krav til godkjente måleavvik.
- Målt høydeforskjell på over 30 mm gjennom hele rommet. Tilstandsgrad 3 gis med bakgrunn i standardens krav til godkjente måleavvik.

Loftetasje: Totalt planavvik ca. 115 mm (11,5 cm.). Planavvik med radius på 2 meter ca. 60 mm (6 cm.)

Måling av planavvik i loftetasjen.

- For å få tilstandsgrad 0 eller 1 må høydeforskjeller rettes opp. Ytterligere undersøkelser må foretas for å få kartlagt omfanget for utbedring.

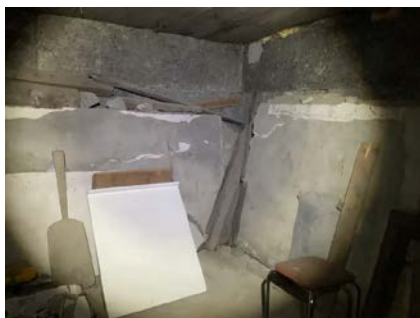
- Det er påvist synlig fuktighet på mur/gulv i kjeller.
- Det er påvist indikasjoner på noe fuktgjennomtrenging inn i kjellermur.
- Det er påvist indikasjoner på noe fuktgjennomtrenging i kjellergulv.
- Kjeller har ingen ventilering/luftgjennomstrømning.

Gammel ringmur står innenfor dagens ringmur.

- Det må foretas tiltak for å redusere/begrense fuktgjennomtrenging inn i kjeller.
- Konstruksjonene må sikres mot råte, sopp og skadedyr.

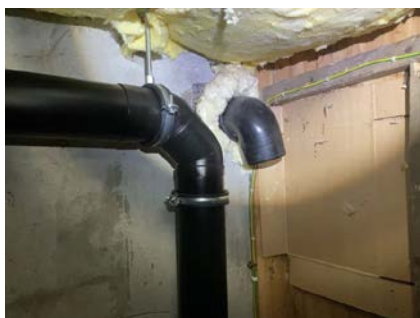
Innvendig lufting av avløp er ikke tilkoblet.

- Anlegget bør sjekkes av fagperson.
- Skal avviket lukkes, må løsning på lufting av kloakk etableres.

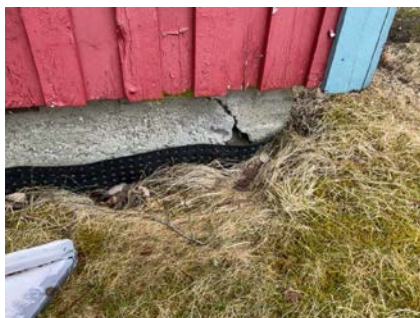
- Grunnmuren har sprekkdannelser.
- Det er registrert horisontalriss som er symptom på jordtrykk.
- Det er registrert skråriss som er symptom på setninger.
- Grunnmuren har setningsskader.

Sprekk i grunnmur.

Nærmere undersøkelser av grunnmuren må utføres. Innvendig i kjeller bør gammel grunnmur fjernes for å kunne inspisert dagens grunnmur bedre. Sprekker i muren må pusses, muren må slemmes og grunnmursplast må festes til grunnmuren.

Sprekker i muren må pusses, muren må slemmes og grunnmursplast må festes til grunnmuren.

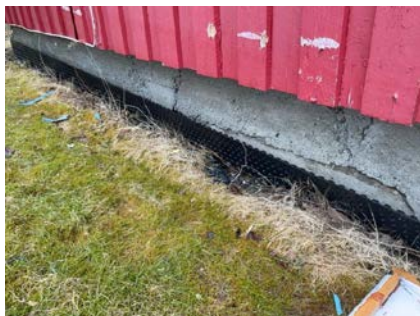
Sprekker i grunnmur.
