Klávsteinane 43, 4324 SANDNES

| Tilstandsrapport ..... | 45 |

# Klåvsteinane 43 4324 SANDNES

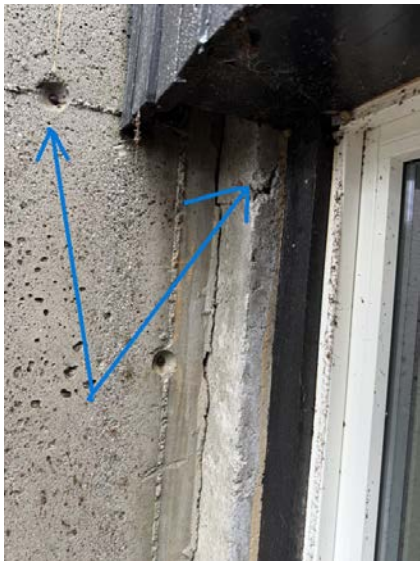
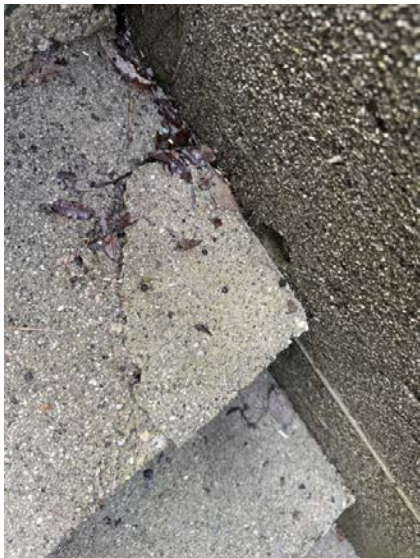
Riss/sprekk utv. trappetrinn

Grunnmur er innvendig utlektet og ikke kontrollert for sprekker eller skader.  
Enkelte riss/sprekker i grunnmur er påregnelig normalt og skyldes i hovedsak tørkesprekker i betongen (svinnriss).  
Enkelte hull etter formstag i grunnmur er ikke ipusset.

For å hindre fuktinntrekk/frostspreg, anbefales en gjenpussing.

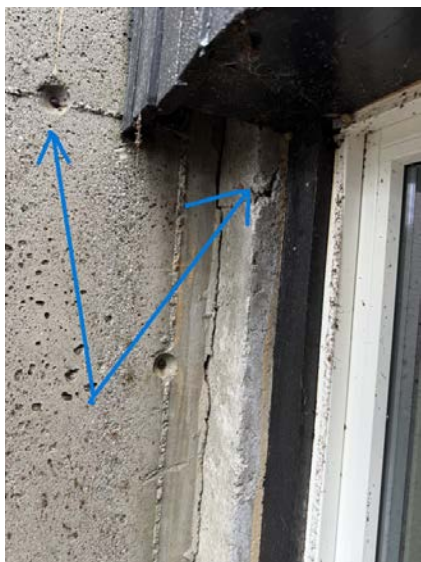
| <p>Enkelte riss/sprekker i støttemur er påregnelig normalt og skyldes i hovedsak tørkesprekker i betongen (svinnriss), det er ikke registrert tegn til sammenbrudd.</p> <p>Enkelte forstag i betong er ikke pusset i.</p> | |

| <p>Riss/sprekk og form stag anbefales pusset igjen for å unngå at dette utsettes for inntrenging av fukt og evt. utsettes for frostspreng.</p> | |

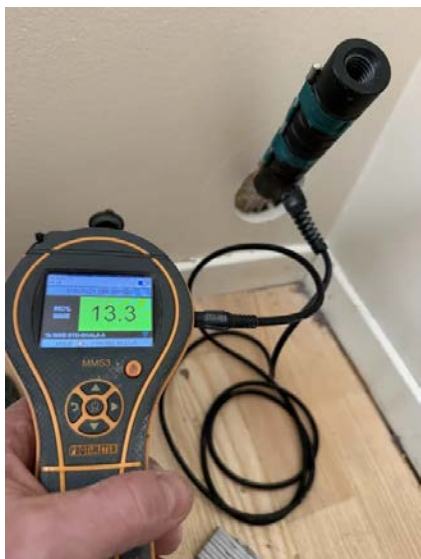
| <p>Det er foretatt hulltaking i nedre del av vegg i innvendig hjørne soverom i underetasje, det ble ikke registrert fukt.</p> <p>Påforede yttervegger og oppforede gulv i kjeller kan være en risikokonstruksjon, fukt kan skyldes kondens, at grunnmuren transpoterer fukt eller svikt i utvendig fuktbeskyttelse/drenering.</p> | |

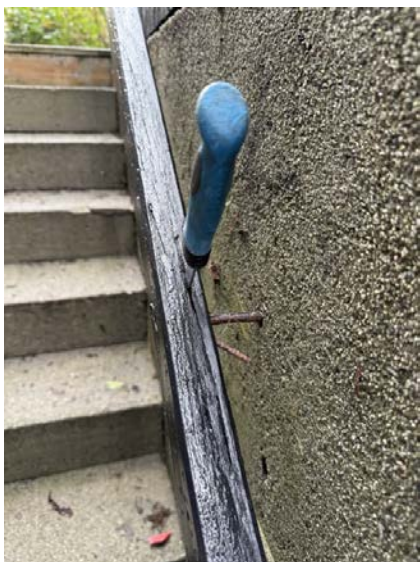
Råte i håndrekke.

Mindre ujevnheter i terrassegulv, kan skyldes manglende fundamentering.  
Deler av treverket som er i direkte kontakt med terrenget har større fuktbelastning enn treverket ellers.  
Løs terrassebord, grønske påvist, slitne i overflater terrassebord behandling anbefales.  
TG.3\_ Råte i håndrekke utvendig trapp.

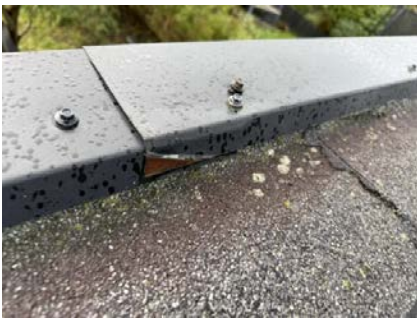
| Type tekking | Papp |
|---|---|
| <p>Taket er tekket med asfaltbelegg fra byggeåret, antatt normal slitasje i toppbelegget.<br/> Papptekking har passert 15 år og tettheten i tiden som kommer er usikker.<br/> Det registreres stedvis noe grønske på taket som anbefales fjernet som et vedlikeholdstiltak.<br/> Rust i overganger gesimsbeslag, beslag er testet inn med skruer på oppsiden, dermed mer utsatt for utettheter.</p> | |
