Lågfjellet 47, 2430 JORDET

Nøkkelinformasjon

Samlet vurdering

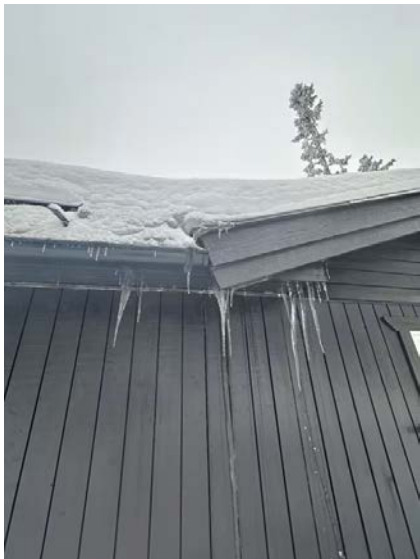
Det registreres istapper på taket og ved luftingen av taket.

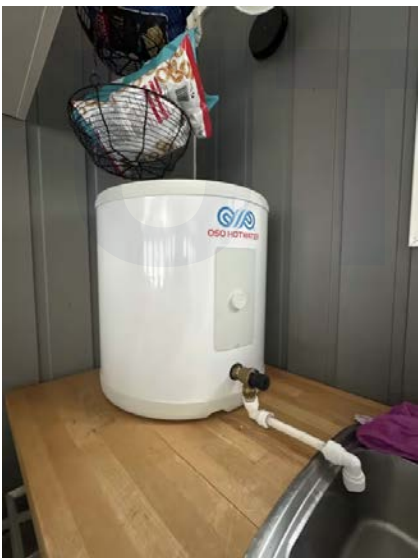
Viser bereder plassert på kjøkkenbenk for varmtvann på kjøkken.

Bereder er plassert i rom uten sluk. Det er etablert rør fra trykkventil og til kum.

Det er ikke påvist tilfredsstillende el-tilkobling av varmtvannstank iht. gjeldende forskrift.
