Lågfjellet 47, 2430 JORDET

**Stor fritidseiendom med skjermet  
og god beliggenhet. Vedlikeholdt  
hytte med tregulv, vedovn og 3  
soverom. Elbil-lader!**

**Salgsobjekt:** Fritidseiendom  
**Eierform:** Eiet  
**Byggeår:** 1976  
**BRA-i/BRA Total** 75/89 kvm  
**Tomtstr.:** 2021.4 m<sup>2</sup>  
**Gnr./bnr.** Gnr. 51, bnr. 365  
**Oppdragsnr.:** 1211250009

| Tilstandsrapport ..... | 41 |

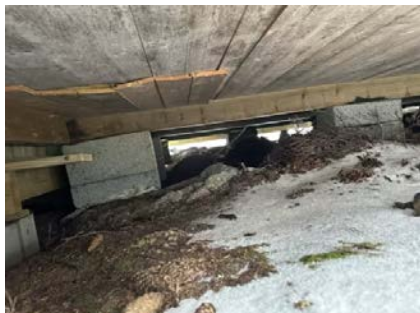
Stubbloftshimling med trebord ved opprinnelig del. Synlig sprekk/åpning i stubbloftshimling med trebord.

Synlig sprekk/åpning i stubbloftshimling med trebord. Denne må tettes.

Bakken ryddes for alt trevirke, byggematerialer, isolasjonsmatter, papir, løv, kvist og alt det kan vokse mugg på.

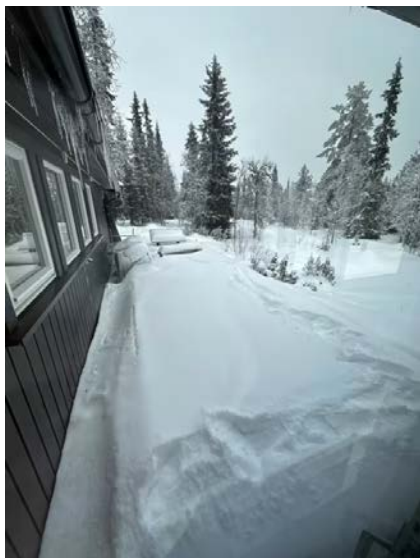
Viser terrasse med adkomst fra stue og terreng. Ikke etablert rekkverk.

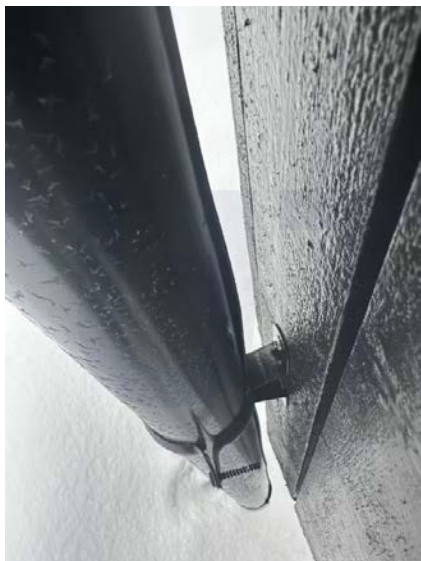
Det ble registrert buling/skade i nedløpsrør som er et symptom på frostspreng.

Utskifting av nedløpsrør med skade må påregnes.

Drenerør anbefales montert på nedløp der det mangler slik at overflatevann blir ført bort fra boligen.

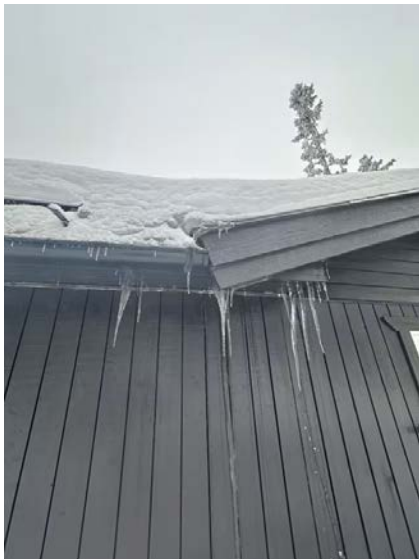
Det registreres istapper på taket og ved luftingen av taket.

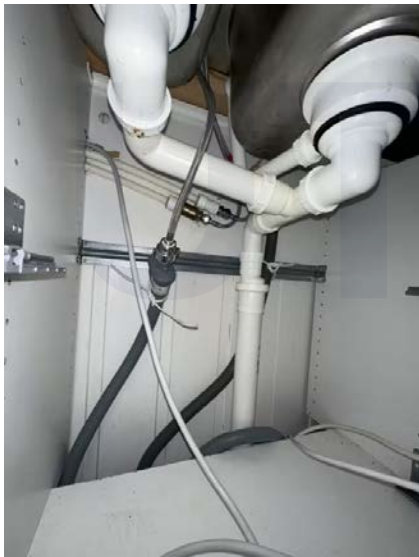
Viser vann og avløpsinnstallasjoner under kum. Røroppheng fremstår som en provisorisk løsning.

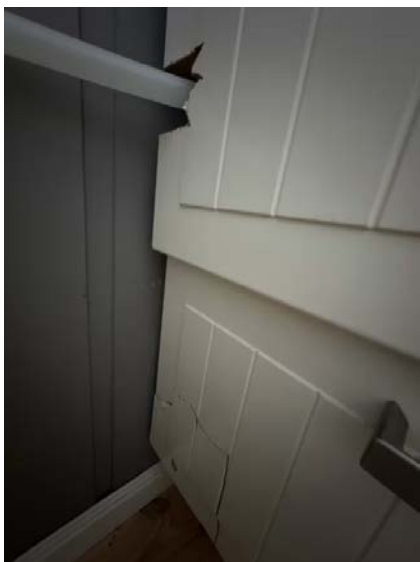
Det er påvist skader på overflater/kjøkkeninnredning utover normal slitasjegrad. Sprekk i benkeplate. Front på underskap med sprekker. Anbefaler ytterligere undersøkelser av skuff pumpe er plassert i.

Viser skade på front og grov utskjæring for vannrør.

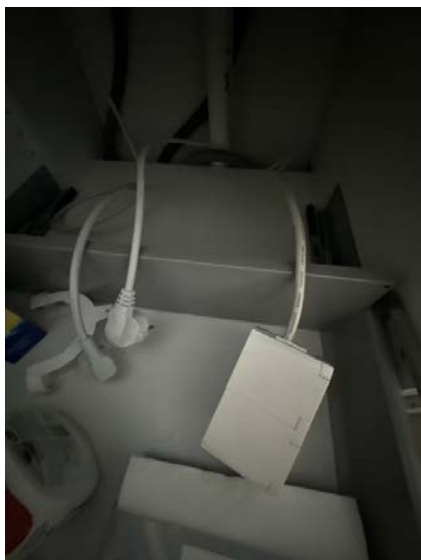
Det registreres løs stikkontakt i skap under kum.  
Kontakt må festes tilstrekkelig.

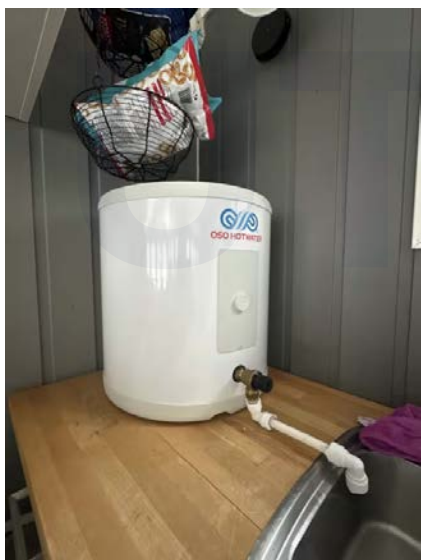
Viser bereder plassert på kjøkkenbenk for  
varmtvann på kjøkken.

Bereder er plassert i rom uten sluk. Det er etablert rør fra trykkventil og til kum.

Det er ikke påvist tilfredsstillende el-tilkobling av varmtvannstank iht. gjeldende forskrift.
