Geminivegen 23D, 2165 HVAM

**NESKOLLEN | Rekkehus over 2 plan  
med en fin intern beliggenhet | 3  
soverom | 2 p-plasser | Terrasse |  
Drivhus**

Befaringsdato: 14.10.2025

# Tilstandsrapport

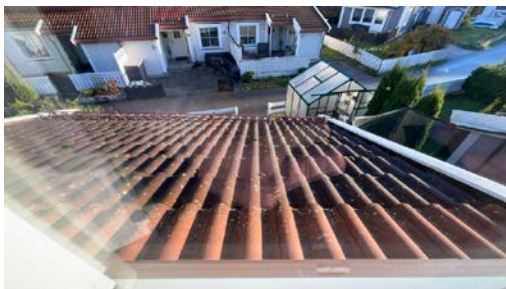
### Nedløp og beslag

Takrenner og nedløp i stål/blekk.

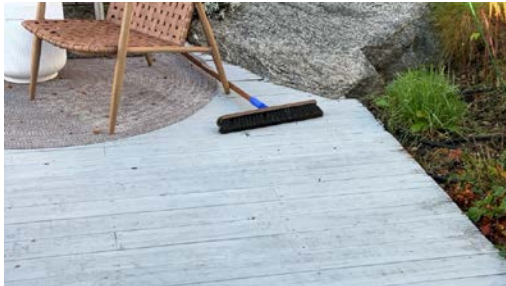
## TG 3 Utvendige trapper

Utvendig plassbygget tretrapp.

Konsekvensen av manglende rekkverk er økt risiko for personskader ved fall.
