Bjørkevegen 14 og 16, 2848 SKREIA

**Enebolig på Fossenfeltet med
godkjent utleieleilighet - gode sol-
og utsiktsforhold - nærhet til fine
turmuligheter.**

Befaringsdato: 09.01.2025

Rapportdato: 20.01.2025

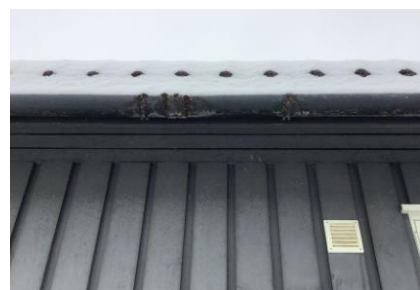
Takvann ført ned i grunnen.

Det er registrert korrosjon av renne.

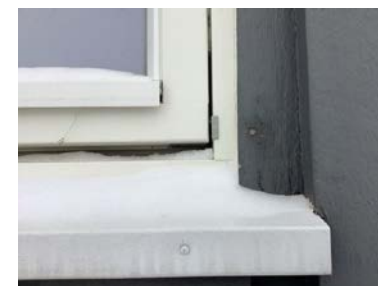
Terrenget er senket for etablering av utleiedel.

Kledningen har småsprekker i underkant og rundt vinduer.

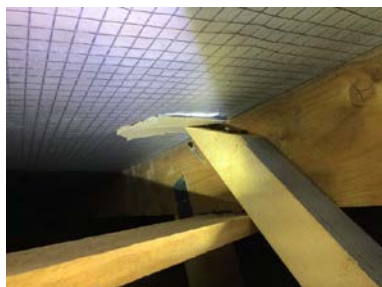
Det er fra loft/kryp loft påvist indikasjoner på at det er punktering av dampsperre rundt spotter i stue, som medfører svekket effekt av dampsperrerefunksjonen. Isolering dekker delvis lufting mot raft. Undertak av armert plast har oppbrukt levetid og tildels sprø overflate. Det er hull som er reparert fra innsiden. Det bør etableres ventiler i gavl for bedre lufting. Skråhimling over vaskerom og trappegang har begrenset lufting, noe som kan gi kondens og fuktskader. Skade som følge av manglende lufting er ikke registrert, men kan være skjult. Spor etter mus er registrert, ukjent omfang. Skrå, isolerte takflater defineres som risikokonstruksjon på grunn av erfaringsmessig høy skadefrekvens. Grunnen til at dette vurderes som risikokonstruksjoner er faren for fukt i konstruksjonene samt ising over tak. Problemene kan forårsakes av for eksempel feil oppbygning av konstruksjoner, manglende lufting m.m.

Bilde av midlertidig reparasjon av undertak fra innside.

Det anbefales å føre jevnlig tilsyn med takkonstruksjon, spesielt ved større nedbørsmengder og/eller snøsmelting. Konstruksjonen må sikres mot skadedyr. Det anbefales å tette evt skader og hull i undertaket fra oversiden. Anbefaler ettersyn av fagmann.

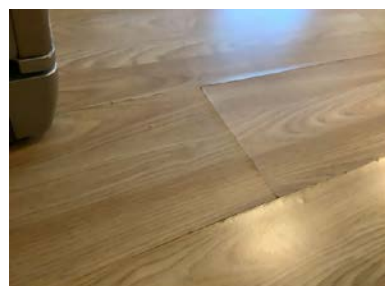
Laminat har svelleskader i vindfang.

Det er ikke behov for strakstiltak, men om kjøper har andre brukskrav eller krav til estetikk på overflater så kreves det utbedring eller utskifting.

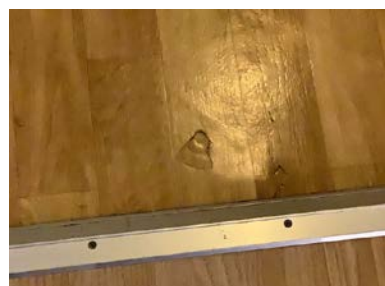
Skade i vinylbelegg på gulv.

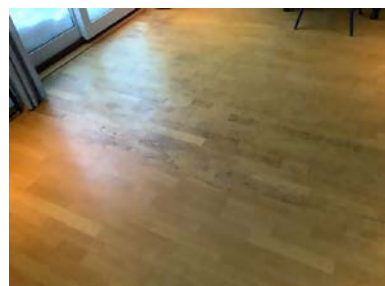
Parkett er slitt foran balkongdør.

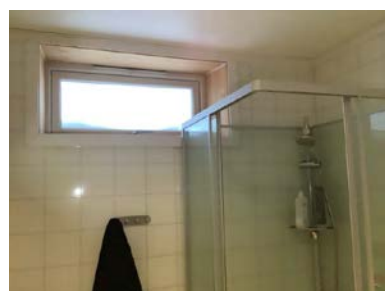
Vindu i dusjsonen.

- Tiltak:
- Vindu er eksponert for fuktpåkjenning. Plasseringen i våtzone kan føre til vanninntrengning. Bygningsdelen bør beskyttes mot direkte fuktpåkjenning. Tiltak anbefales for å unngå fuktskader.
- Det vil ofte ikke være økonomisk forsvarlig å utbedre feilmonteringen, brukstiden kan reduseres som følge av feilmontering.

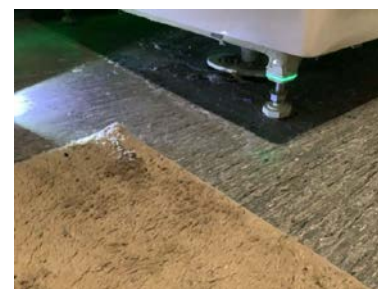
Vanskelig tilkomst til sluk.

- Tiltak:
- Det oppfordres til ytterligere undersøkelser av fallforhold rundt sluket. "
- Det er ikke behov for strakstiltak, men om bruker har andre brukskrav eller krav til estetikk kreves det utbedring eller utskifting. Skader/følgeskader i konstruksjon kan være en konsekvens av ufagmessig utførelse. Det anbefales derfor å følge med på tilstand til våtrommet.

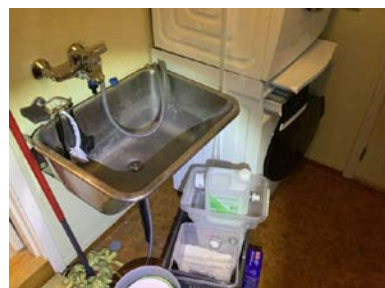
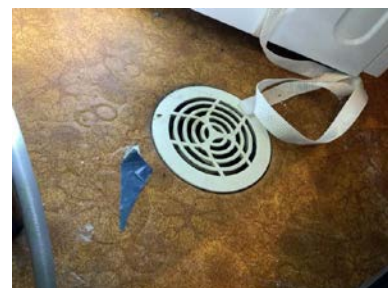
1.ETASJE > VASKEROM

Det er ikke behov for strakstiltak siden våtrommet fungerer med dagens bruk, men ut ifra at forventet brukstid er oppnådd, kan det være skjulte skader på eldre våtrom. Ved endret bruksmønster kan lekkasjer og skader oppstå på eldre våtrom som ikke er fuktsikret. • Brukstiden til våtrommet vil kunne forlenges ved å gjøre tiltak som hindrer vann direkte på overflater. Dette vil likevel bare sikre mot skader i forhold til bruksvann, ved lekkasje fra rør/ installasjoner vil det være fare for skade på tilstøtende konstruksjoner. Det anbefales derfor å gjøre en vurdering av hvordan våtrommet skal brukes videre, og hvilke risiko som er forbundet med videre bruk av våtrommet. Kostnadsestimatet gis for full oppgradering med vanlig standard for våtrom.

• Våtrommet må totalrenoveres. Alle forhold med tettesjikt, våtsone, sluk m.m. må dokumenteres. Det er ikke behov for strakstiltak siden våtrommet fungerer med dagens bruk, men ut ifra at forventet brukstid er oppnådd, kan det være skjulte skader på eldre våtrom. Ved endret bruksmønster kan lekkasjer og skader oppstå på eldre våtrom som ikke er fuktsikret. • Brukstiden til våtrommet vil kunne forlenges ved å gjøre tiltak som hindrer vann direkte på overflater. Dette vil likevel bare sikre mot skader i forhold til bruksvann, ved lekkasje fra rør/ installasjoner vil det være fare for skade på tilstøtende konstruksjoner. Det anbefales derfor å gjøre en vurdering av hvordan våtrommet skal brukes videre, og hvilke risiko som er forbundet med videre bruk av våtrommet. Kostnadsestimatet gis for full oppgradering med vanlig standard for våtrom.

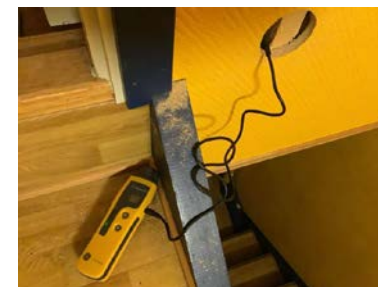
Hulltaking for fuktmåling i tilstøtende konstruksjon er foretatt, hull tatt i trappegang. Ved fuktmåling er det ikke registrert måleverdi som indikerer fukt. Målingene som er gjort er å betrakte som stikkprøver og sier bare noe om tilstanden i nærheten til området der målingen er utført.

Hulltaking for fuktmåling i tilstøtende konstruksjon.

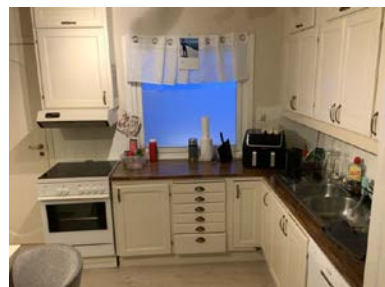
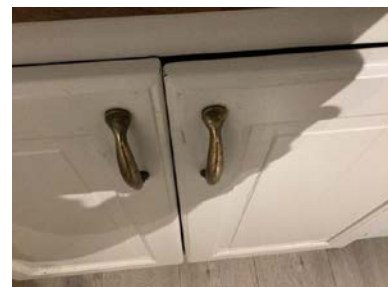
Noe bruksslitasje på skapdører.

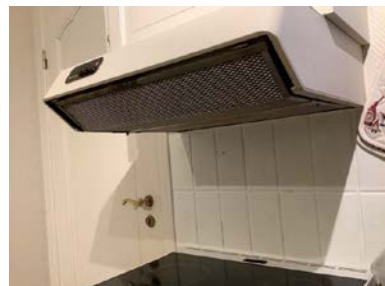
Lav høyde på avtrekksvifte.

Tiltak må utføres for å lukke avviket, av brannhensyn må underkanten av viften ikke være lavere enn 0,5 - 0,6 m over koketoppen i de fleste monteringsanvisninger. Det er ikke behov for strakstiltak da ventilator fungerer. Utfra alder kan utskifting være påregnelig.

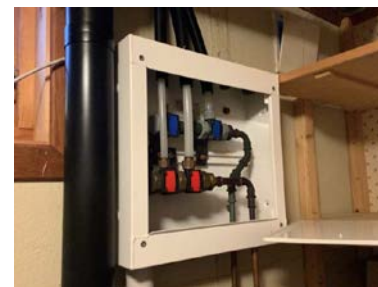
Rørskap for nyere bad i 1. etasje.

Det er ikke behov for strakstiltak utifra at vannledninger fungerer i dag, men utifra forventet brukstid kan skader plutselig oppstå. Ytterligere undersøkelser anbefales. Anbefaler å montere lekkasjestopper på utsatte steder, dette for å redusere muligheten for vannskader.

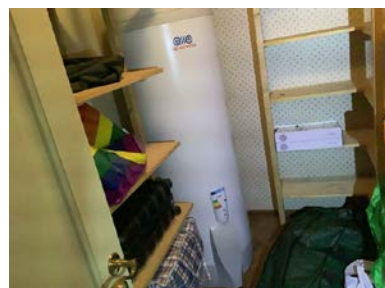
Det er ikke påvist tilfredsstillende lekkasjesikring eller aautomatisk vannstoppeventil på varmtvannstank. Det er innført krav i normen "NEK 400: Elektriske lavspenningsanlegg" om at nye varmtvannsberedere med effekt over 1500 watt ikke skal være tilkoblet med vanlig stikkontakt, men være såkalt fast tilkoblet. Kravet ble opprinnelig innført i 2010 og gjaldt da varmtvannsberedere med effekt over 2000 watt, men ble endret til 1500 watt i 2014.

Bereder på ca 300 liter.

Bereder anbefales flyttet til rom med sluk. Det er ikke krav om utbedring, men det bør etableres tilfredsstillende el-tilkobling etter dagens gjeldende krav. Tilkobling via støpsel og stikkontakt kan lede til varmgang/brannfare. Kontroller forholdet/ avviket med elektriker.

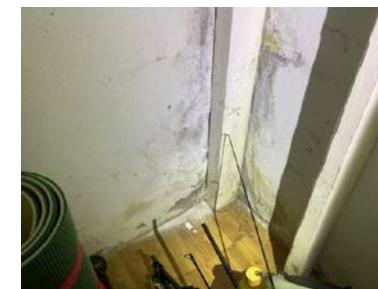
Malingsflass, avskalling og saltutslag på vegg, dette indikerer fuktvandring i vegger. Horisontale sprekk/ riss i grunnmur, skyldes sannsynligvis innpressing av vegg. Årsak kan være jordtrykk eller tele. Grunnmur er dels innkledd innvendig og inspeksjonen er derfor begrenset.

Det er saltutslag og avflassing i kjellervegg.

Det er ikke registrert synlige avvik som tilsier at man må påregne umiddelbare tiltak, men da deler av konstruksjon er kledd inn anbefaler jeg ytterligere undersøkelser. Overvåk tilstanden jevnlig. Tidspunktet for reparasjon og eventuelt når dette er nødvendig er vanskelig å si noe om. Bruken av underetasje/kjeller vil også være avgjørende.

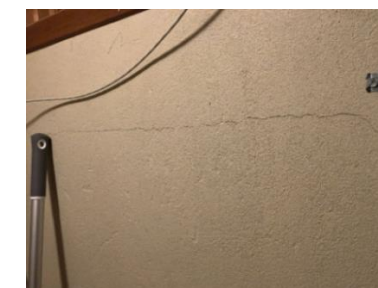
Horisontal sprek/riss i bakvegg mot gårdsplass.

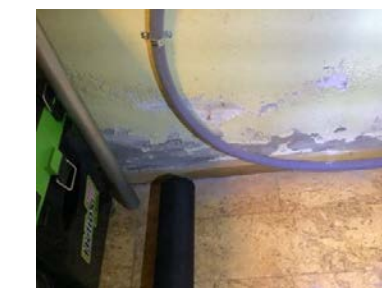
Det er saltutslag i kjellervegg.
