Lidalsveien 3, 1954 SETSKOG

**Eldre enebolig med idyllisk  
beliggenhet nær Setten.  
Fin utsikt, veranda og garasje.  
Moderniseringsbehov.**

Befaringsdato: 27.02.2025    Rapportdato: 10.03.2025    Oppdragsnr.: 13998-1406    Referansenummer: GT1789

Autorisert foretak: Fagersand AS    Sertifisert Takstingeniør: Henning Fagersand    Vår ref:

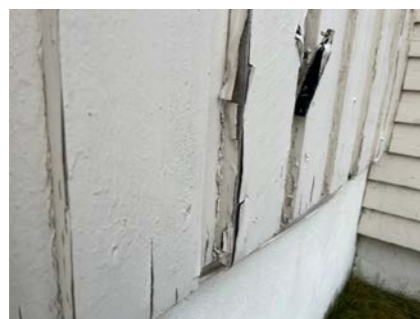
Kledning har slitasje.

Skadet kledning må skiftes, utbedres og overflatebehandles.

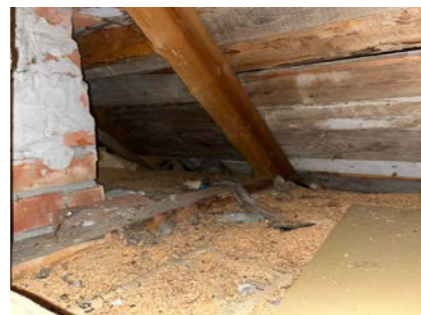
Møneloft isolert med bl.a. sagflis.

Det anbefales å fjerne gammel sagflis, etterisolere og bedre ventilering for å unngå varmetap og kondens, som kan forårsake fuktskader. Det bør gjøres tiltak for å holde mus ute av bygningen.

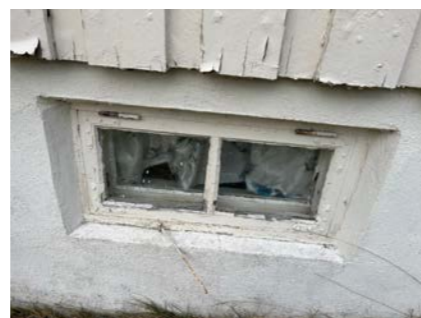
Eldre kjellervindu med slitasje.

- Vinduer med punkterte/sprukne glass må påregnes skiftes ut, enten hele vinduet eller kun selve glassene.

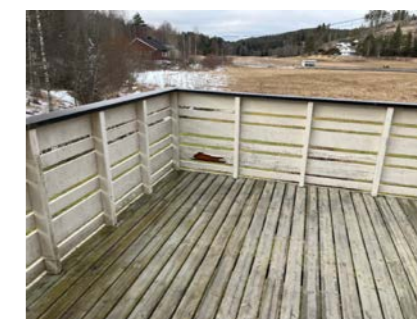
Veranda må utbedres.

Rekkverk må utbedres eller skiftes og veranda må overflatebehandles.

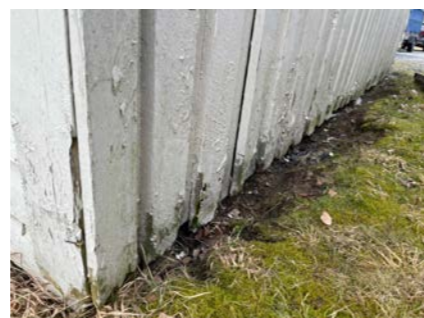
Trekledning har råteskader.

Det må påregnes at kledning og dører skiftes, konstruksjon må utbedres og sikres må fukt og råteskader.

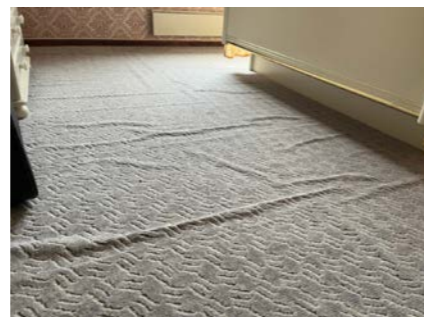
Vegg-til-vegg teppe i loftetasje har slitasje og bretter.

Det må påregnes skifte eller utbedre de fleste overflater, grunnet slitasje, skader og behov for modernisering.

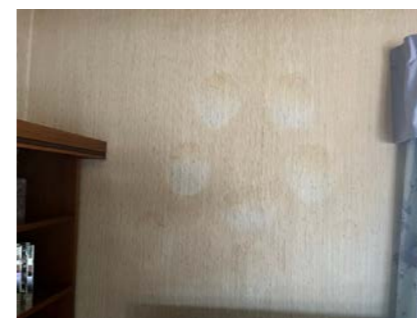
Falmet overflate i stue.

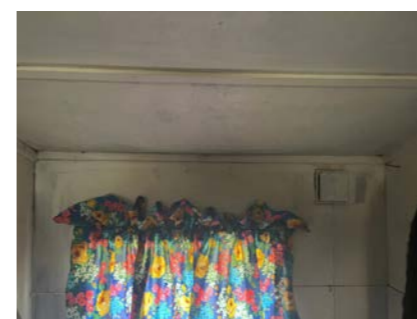
Fuktskader i himling og på vegger.

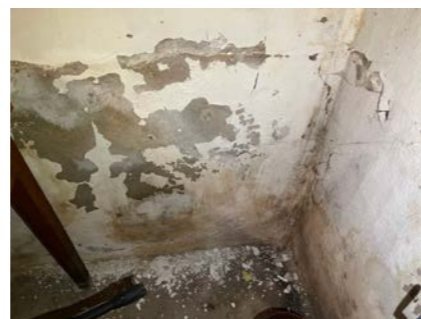
Saltutslag og løs puss er tegn på fukt.
