Lidalsveien 3, 1954 SETSKOG

**Eldre enebolig med idyllisk
beliggenhet nær Setten.
Fin utsikt, veranda og garasje.
Moderniseringsbehov.**

Befaringsdato: 27.02.2025 Rapportdato: 10.03.2025 Oppdragsnr.: 13998-1406 Referansenummer: GT1789

Tilstandsrapport

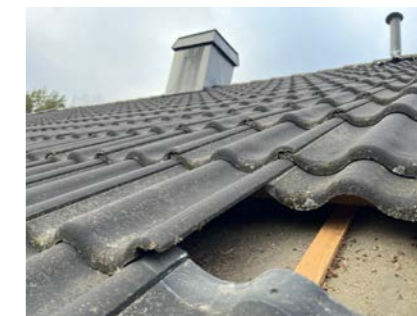
Det er ikke behov for tiltak, men tekkingen må holdes under oppsikt.

Takstein og undertak på bolig-del.

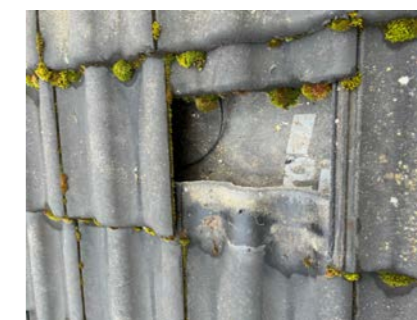
Takstein og undertak på garasje/bod-del.

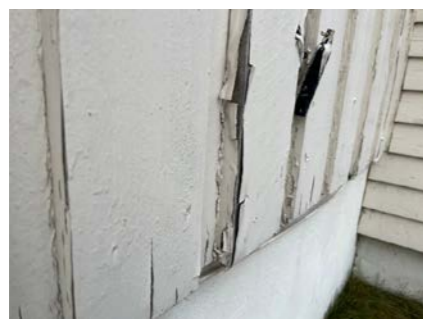
Yttervegger i trekonstruksjon med stående trekledning på boligdel. Besiktiget fra bakkenivå med de begrensninger dette medfører. Garasje/bod er vurdert under eget punkt. Vurdering av avvik: Det er værslitt/oppsprukket trevirke/trepaneler. Deler av kledningen og gesims/utstikk har oppsprekking, løs maling og tendenser til råte, spesielt i nedkant, mot dører/vinduer og tak.

Kledning har slitasje.

Skadet kledning må skiftes, utbedres og overflatebehandles.

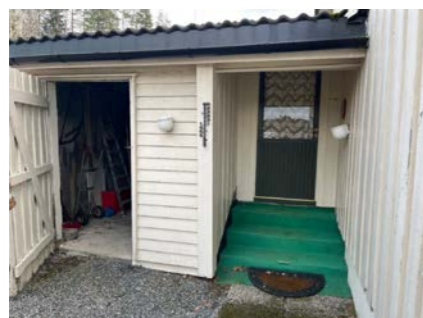
Trapp til vindfang.

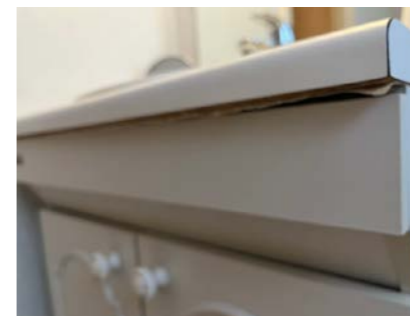
veggskap, toalett og badekar. Vurdering av avvik: Det er påvist skader på innredning. Plate servantskap har fuktskader.

Benkeplate har fuktskade i underkant.
