Nordre Mangen vei 1014, 1930 AURSKOG

**Eldre enebolig med stor tomt, gode solforhold og mye lagringsplass. Uthus m/garasje. Landlig og usjenert, tett på marka.**

# Tilstandsrapport

Befaringsdato: 27.11.2024

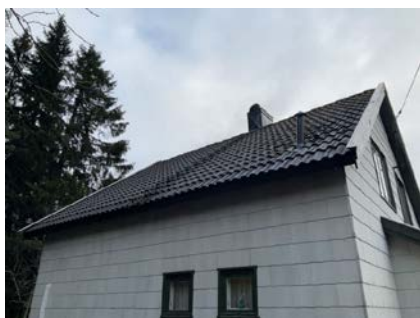
- Lokal utbedring må utføres.
- Overvåk tilstanden jevnlig. For å få tilstandsgrad 0 eller 1 må tekkingen skiftes ut, men tidspunktet for når dette er nødvendig er vanskelig å si noe om.

Taket bør vaskes.

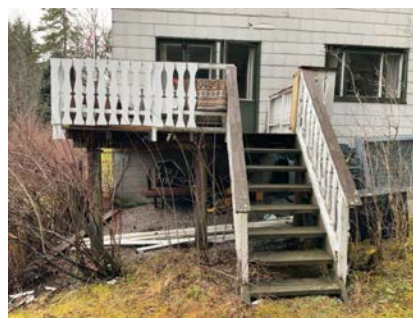
## TG 2 Utvendige trapper

Utvendig trapp av strekkmetall.

Utbedring/utskifting bør vurderes.

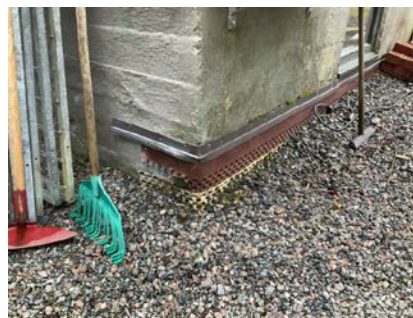
### TG 3 Grunnmur og fundamenter

- Tomteforhold > Grunnmur og fundamenter - Bygningen har betonggrunnmur. Vurdering av avvik: Grunnmuren har sprekkdannelser. Det er registrert løs puss på muroverflater. Grunnmuren har setningsskader. Det ble påvist sprekker/setningsskader på grunnmur på sydsiden og på østsiden - årsak er ukjent. Konsekvens/tiltak: Lokal utbedring må utføres. Påviste skader må utbedres.

Bygningen har betonggrunnmur.

- Lokal utbedring må utføres.
- Påviste skader må utbedres.

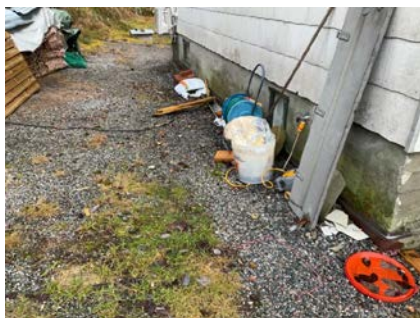
## TG 2 Utvendige vann- og avløpsledninger

Utvendige avløpsrør er av plast og utvendig vannledning er av plast (PEL).  
Det er septiktank med overløp til grøft. Det er privat grunnboret brønn.

- Foreta kontroll av brønnvann.
- Innhent dokumentasjon, om mulig.
