Bekkefare 5, 2260 KIRKENÆR

**Eldre enebolig med  
moderniseringsbehov \* Romslig  
tomt \* Landlig og flotte turområder**

Befaringsdato: 27.06.2024 Rapportdato: 30.07.2024 Oppdragsnr.: 20580-1585 Referansenummer: CR1755

Autorisert foretak: Øystein Opås Takstforretning AS Sertifisert Takstingeniør: Anders Austad

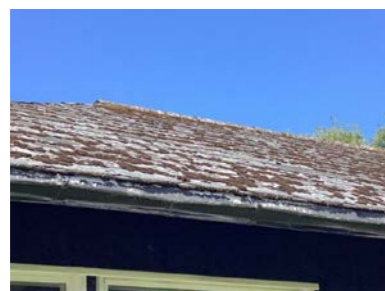
Det er mye mosevekst på tak.

- Tidspunkt for utskiftning av undertak nærmer seg.
- Tidspunkt for utskiftning av taktekking nærmer seg.

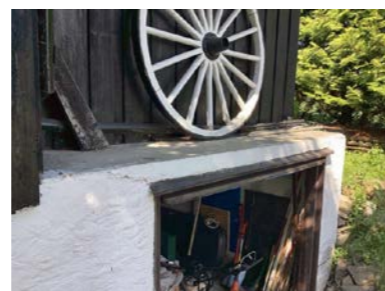
Del over garasje har ikke tekking.

Det bør etableres tekking over del av garasje som ikke har dette.

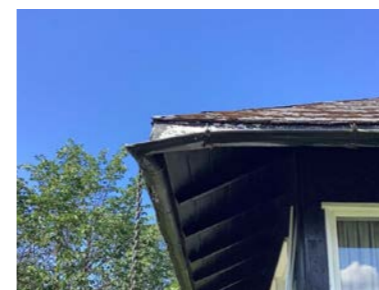
Takrenne henger ned på hjørne mot sør-øst.

Det bør utføres lokale reparasjoner.

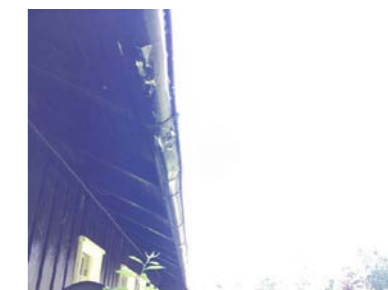
Stedvis bulker og avskalinger på takrenner.

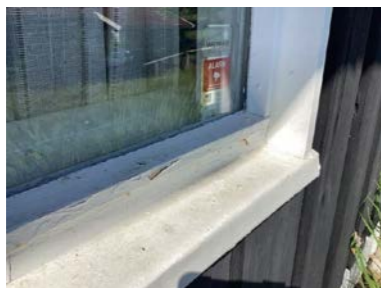
Vinduer har passert forventet brukstid og det må forventes luftlekkasjer fra denne type vinduer.

Eksempel på slitasje.

Ut fra alder og tilstand så er flere vinduer modne for utskifting. Det må forventes et kontinuerligbehov for utskifting av vinduer i årene som kommer.

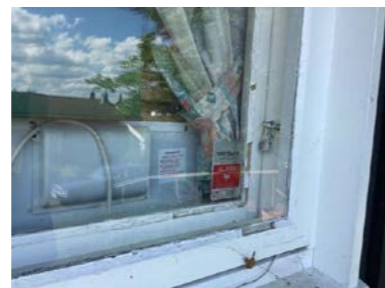
Avskaling av kitt.

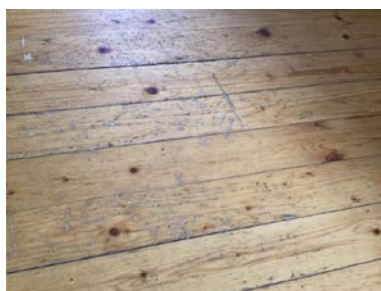
Det er stedvis riss i plateskjøter.

Flere overflater er modne for oppussing.

Eksempel på slitasje på gulv.

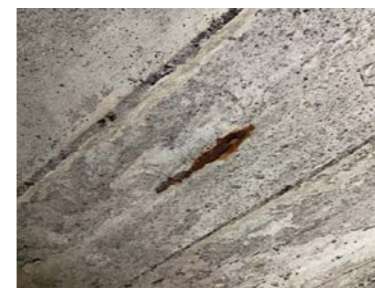
Det er mye gjenstander i kjeller og det meste av overflater er tildekket på befaring. Stedvis synlig armering i himling i garasje, fremstår ikke kritisk, men bør følges med på. Stedvis mørke felter og tegn til fuktpåkjenninger nederst på vegger/gulv.

Eksempel på synlig armering som ruster.

Kjeller bør befares nøye av potensielle kjøpere når kjeller er tømt.

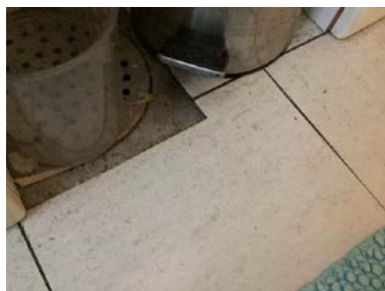
Bad er bygget etter byggeforskrifter gjeldende før 1997. Bad fra før 1997 gis i denne rapport automatisk TG 3 da det ut fra alder må forventes at behov for oppgraderinger nærmer seg. Eksempler på avvik:  
Det er stedvis glipper i skjøter og sprekker i vinylfliser, gulv må ikke anses vanntett.  
Det er ikke tett tilslutning mellom vinylfliser og sluk.  
Det er krakeleringer i overflate på servant.  
Noen riss i himlinger.  
Lite av overflater er synlig.

Det er ikke tett og klemt avslutning mellom vinylfliser og sluk.

Sprekker i vinylfliser

- Våtrommet må totalrenoveres. Alle forhold med tettesjikt, våtsone, sluk m.m. må dokumenteres.

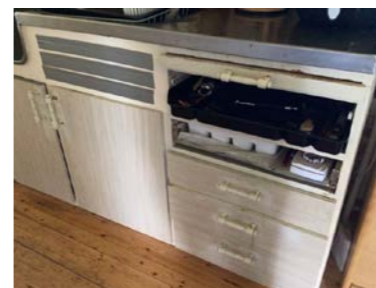
Kjøkkeninnredning kan benyttes, men oppfattes som moden for utskifting.

Det mangler noen skuffefronter.

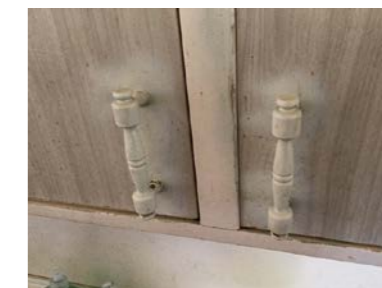
Eksempel på slitasje.

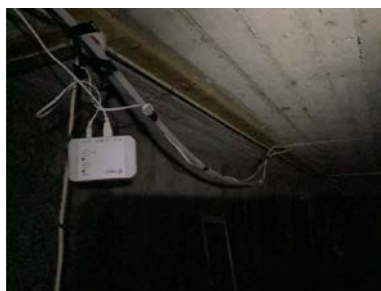
Mulig waterguard.

- Det er ikke behov for utbedringstiltak siden anlegget fungerer i dag, men ut ifra alder kan skader plutselig oppstå på eldre anlegg.
- I forbindelse med oppgradering av våtrom vil det være naturlig med utskiftning av rør.

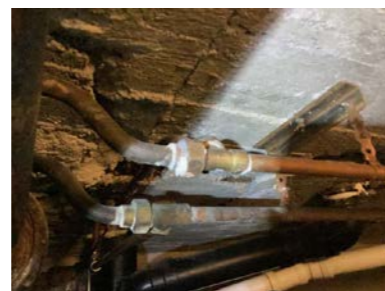
Det er stedvis korrosjon på rørskjøter.

Stedvis korrosjon på skjøter.

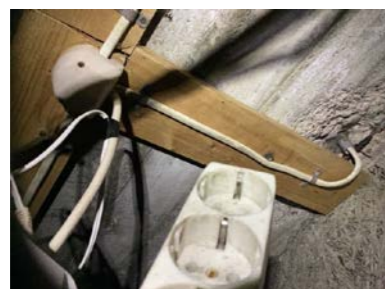
Skjøteledning koblet direkte til strøm og henger ned fra himling i kjeller.

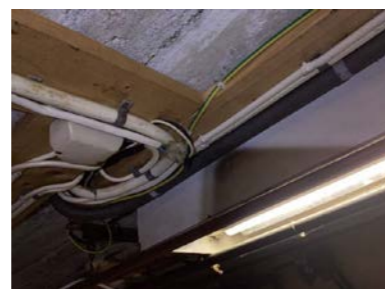
Åpen kobling i kjeller.
