**aktiv.**

Vassendveien 194, 9309 FINNSNES

**Enebolig med frittstående garasje  
på stor eiendom i landlige  
omgivelser på Aspelund -  
umiddelbar adkomst til utmark.**

# Tilstandsrapport

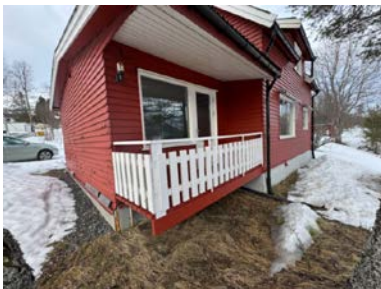
Feil ved rekkverk øker risiko for fall med personskader.

Balkongen.

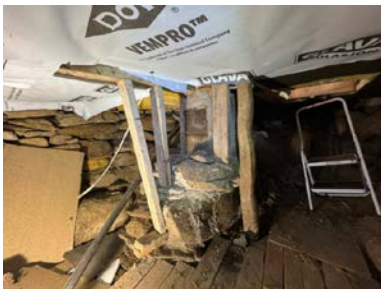
Det er ikke adkomst til deler av krypkjelleren. Krypkjeller er kun vurdert i tilgjengelige deler. Krypkjeller regnes for å være en risikokonstruksjon som er utsatt for fukt- og råteskader i bunnsvill, trebjelkelaget og andre tilstøtende konstruksjoner, på grunn av fuktighet fra grunnen og kondensering ved temperaturforskjeller. Selv om det ikke er avdekket tegn på skader, betyr ikke dette nødvendigvis at det ikke foreligger skader i eller i forbindelse med krypkjelleren. Det er ikke tilfredsstillende ventileringsav krypkjeller. Det er påvist skader på konstruksjoner i krypkjeller som er forårsaket av råte eller sopp. Det er stedvis påvist fuktnivå som tilsier at konstruksjonen kan ha fuktskader. Det er påvist råteskader i trebjelkelag.

Ved inspeksjon i krypkjelleren opplever jeg kjellerlukt. Fuktmålinger i trevirke viser at det er høyt fuktnivå.

Konsekvens av høy fuktighet i krypekjeller over tid er dannelse av sopp og råte. Dette kan påvirke bygninger og mennesker.

Krypekjelleren.

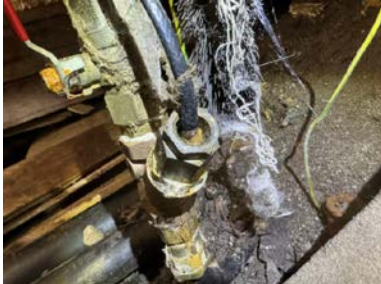
Mer enn halvparten av forventet brukstid er passert på innvendige vannledninger. Det er lekkasje fra rør. Det er påvist drypping fra inntaksrøret hvor varmekabel går inn.

Lekkasje på vannledningen i krypekjelleren.

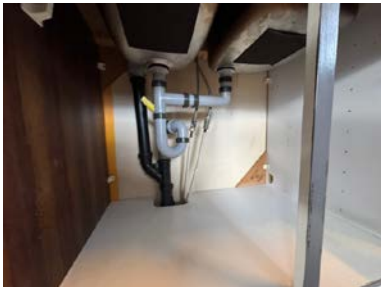
Det er ikke påvist tilfredsstillende lufting av avløpsanlegget. Mer enn halvparten av forventet brukstid er passert på innvendige avløpsledninger. Dette anlegget har en vakuumventil for å opprettholde et positivt trykk i avløpssystemet. Dette hjelper til med å forhindre at avløpsgasser trakk inn i bygningen, men løsningen er frafådd da den kan føre til luftlekkasjer til kaldt loft. Avløpsanlegget skal ventileres over tak. Dette betyr at luft fra sanitærutstyr som toaletter, vasker og dusjer skal føres gjennom avtrekksrør og deretter ut i det fri gjennom en takventil eller et annet passende utluftingspunkt.

vakumventil under vasken på kjøkkenet.

Luftledningen for avløpssystemet må føres til det fri over øverste installasjon, blant annet for å sikre at vannlåsene fungerer tilfredsstillende.
