Vassendveien 194, 9309 FINNSNES

**Enebolig med frittstående garasje  
på stor eiendom i landlige  
omgivelser på Aspelund -  
umiddelbar adkomst til utmark.**

Befaringsdato: 26.02.2025

Rapportdato: 21.04.2025

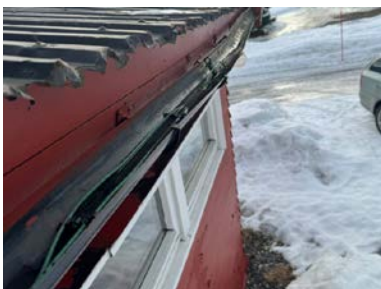
Skader på takrenne.

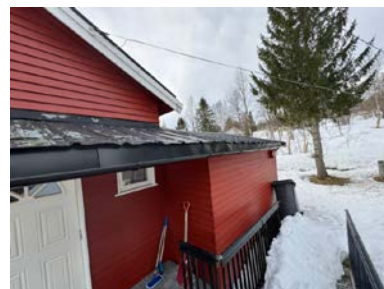
Det er påvist avvik i beslagløsninger. Det mangler snøfangere på hele eller deler av taket, noe som var krav på byggemeldingstidspunktet. Det mangler tilfredsstillende adkomst til pipe for feier. Det skal være en godkjent fastmontert takstige/trinn på taket opp til skorsteinen. Dette gjelder alle typer takteking og helningsgrad. Nedløp som er synlig er ført under bakken. Det er ikke mulig for meg å vurdere hvilken løsning som er valgt under bakken.

Manglende snøfangere hvor folk kan ferdes.

Kostnadsestimatet er satt til montering av takstige å snøfangere.

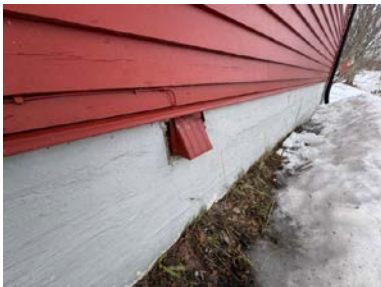
Det er ingen eller liten lufting i nedre kant av kledning mot grunnmur. Det er påvist spredte råteskader i bordkledningen. Bordkledning går stedvis nesten helt ned i terreng. Kledningen er ikke ventilert. Det anbefales at det er gjennomgående luftespalte bak kledningen for å «lufte ut» kondens som skapes på baksiden av

Kledningen er ikke ventilert.

Jeg vil anbefale at kledningen males jevnlig for å redusere risiko for skader på kledningen.

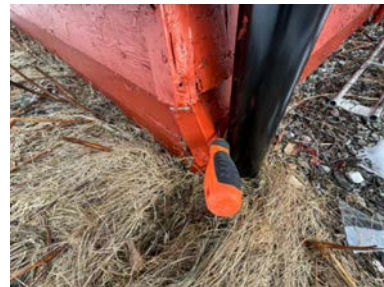
Eksempel på råteskadet kledning.

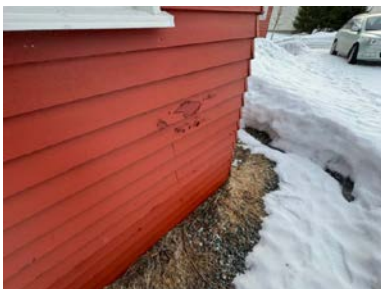
Konsekvensen av at bordkledningen stedvis går ned i terreng er økt risiko for råteskader.

Kledningen går hel ned til bakkenivå.

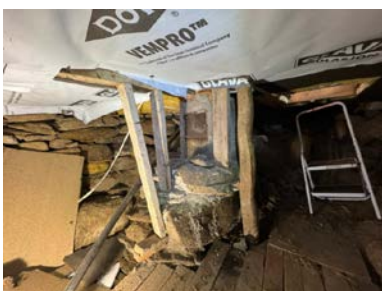
Det er ikke adkomst til deler av krypkjelleren. Krypkjeller er kun vurdert i tilgjengelige deler. Krypkjeller regnes for å være en risikokonstruksjon som er utsatt for fukt- og råteskader i bunnsvill, trebjelkelaget og andre tilstøtende konstruksjoner, på grunn av fuktighet fra grunnen og kondensering ved temperaturforskjeller. Selv om det ikke er avdekket tegn på skader, betyr ikke dette nødvendigvis at det ikke foreligger skader i eller i forbindelse med krypkjelleren. Det er ikke tilfredsstillende ventileringsav krypkjeller. Det er påvist skader på konstruksjoner i krypkjeller som er forårsaket av råte eller sopp. Det er stedvis påvist fuktnivå som tilsier at konstruksjonen kan ha fuktskader. Det er påvist råteskader i trebjelkelag.

Ved inspeksjon i krypkjelleren opplever jeg kjellerlukt. Fuktmålinger i trevirke viser at det er høyt fuktnivå.

Krypekjelleren.

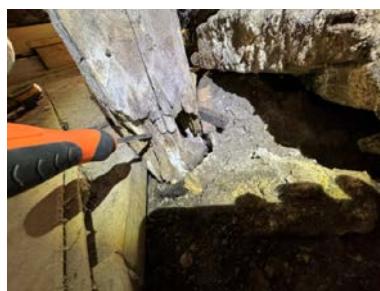
Råteskade i trevirke.

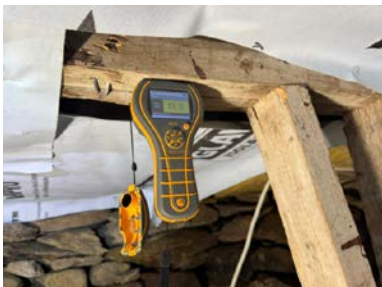
Fuktmåling i drager.

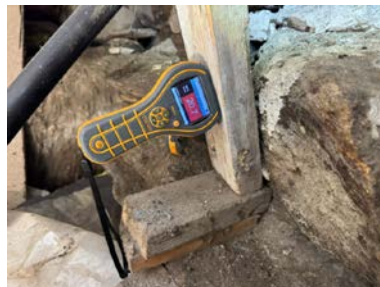
Fuktmåling i søyle.

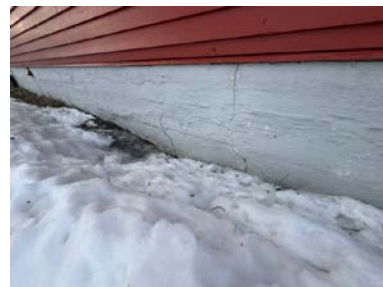
Eksempel på sprekker i grunnmuren
