Lotterudvegen 11C, 2390 MOELV

**Fin enebolig i kjede. Tidsriktige  
fargevalg. Stor og åpen stue.  
Sentralt.**

Befaringsdato: 07.07.2025

Rapportdato: 17.07.2025

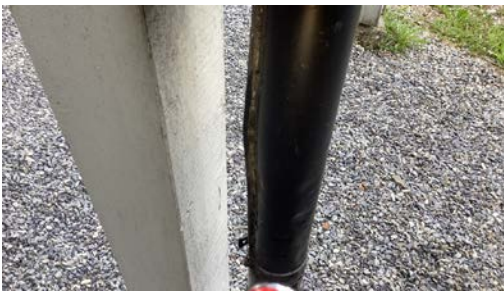
Frostspreg på takrennenedløp. Manglende innfesting på taknedløp.

Det er generelt behov for vedlikehold og utbedringer. Taknedløp med avvik må utbedres/skiftes. Dagens krav/anbefalinger tilsier at det skal benyttes snøfangere på tak over beferdede områder der takvinkel er over 27 grader (gjelder for ru takstein, shingel m/ bestrøing o.l.). Takvinkel og behov for snøfanger anbefales nærmere undersøkt for boligen.

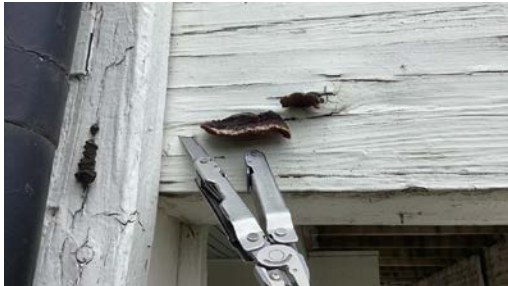
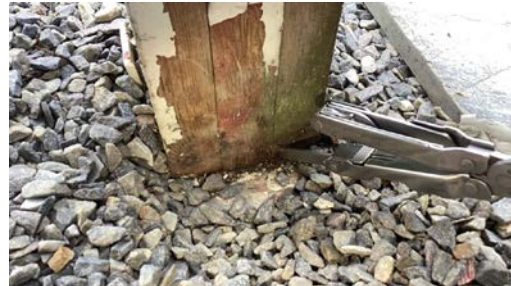
Råteskade i bærende konstruksjoner under vegg for 2 etg. ved inngangsparti. Forholdet må ses i sammenheng med takkonstruksjon. Svertesopp registrert. Kledning bærer preg av slitasje. Rust på ståldrager under yttervegg. Store deler av konstruksjonen er skjult, eksakt tilstand kan ikke sjekkes uten bygningsmessige inngrep.

Råteskade.

- Musesperre må etableres.
- Dersom avvik ikke utbedres er det fare for videre skadeutvikling.

Jeg anbefaler ytterligere undersøkelser. Kostnadsestimatet innebærer kun kostnaden til å foreta ytterligere undersøkelser, det er vanskelig å fastsette en nøyaktig utbedringskostnad før omfang og årsak er fullstendig kartlagt. Utbedring av avvik vil sannsynligvis medføre høyere kostnader.

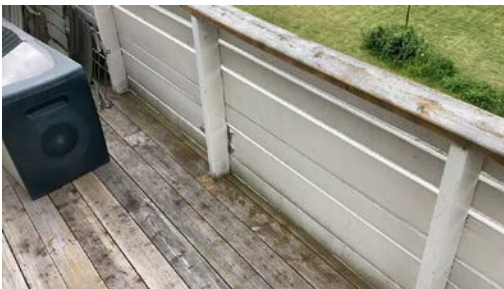
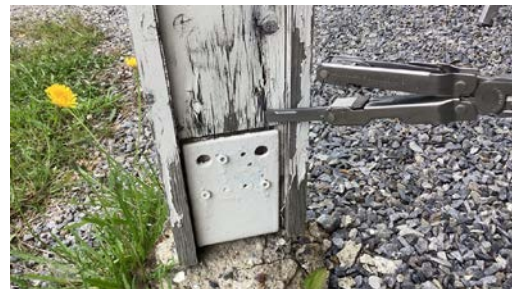
Høyde på rekkverk er målt til 89 cm. Råteskade i bærende konstruksjoner /søyle. Behov for vedlikehold.

Råteskade.

Jeg anbefaler ytterligere undersøkelser. Den påviste skaden må utbedres. Behov for vedlikehold og utbedring. Konsekvensen for nevnte avvik kan være fallulykker, tiltak for å bedre sikkerheten anbefales. Kostnadsestimat er vurdert ut fra lokal utbedring.

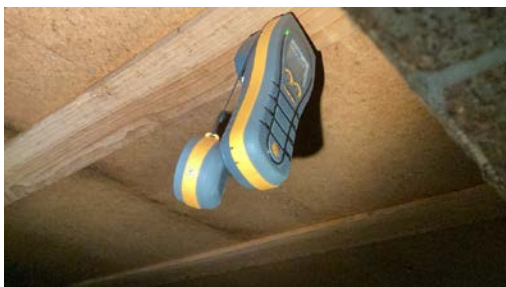
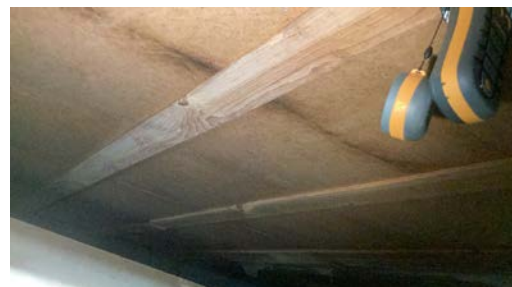
Fuktmerker i stubbegulv observert.

Ved enkle fuktmålinger registrerte jeg tørre verdier.

Jeg anbefaler ytterligere undersøkelser. Årsakene til avviket er ikke avdekket på grunn av begrensninger i denne rapportens undersøkelsesomfang. Dette krever ytterligere undersøkelser for å fastslå. Konsekvensene av avviket kan eksempelvis være fuktskader og redusert brukstid.

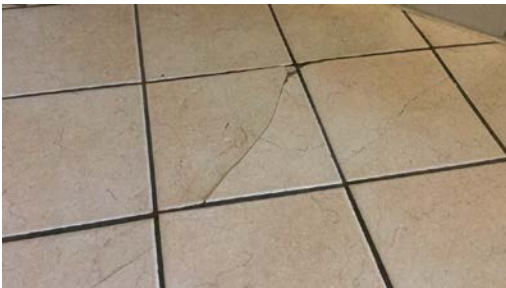
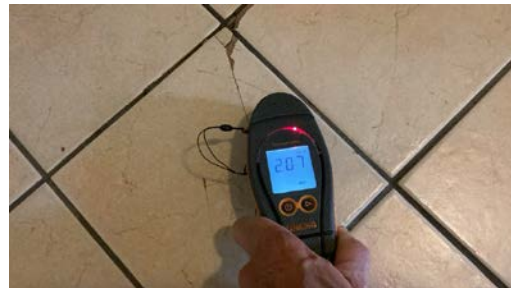
Sprekker i flis. Underlag buler opp.

Ved enkle fuktsøk ble det registrert områder med unormale verdier.

For å lukke avviket må det gjøres tiltak. Våtrommet oppfyller ikke dagens krav til våtrom, og kjøperen må vurdere om det er hensiktsmessig å bruke våtrommet på en annen måte enn det gjeldende regelverket beskriver. Dette kan for eksempel innebære installasjon av et tett dusjkabinett og nøye overvåking av eventuelle tegn på fuktskader.

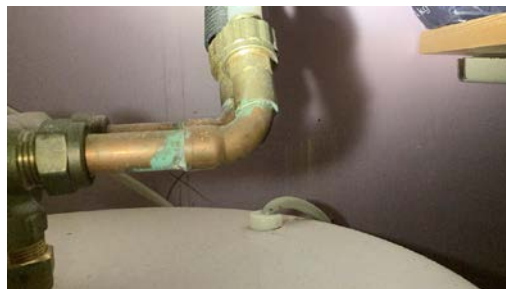
Det er irr på rør.
