Budalsveien 82, 1890 RAKKESTAD

**Koselig enebolig med landlig  
beliggenhet i Østbygda. Solrik  
tomt. Velkommen på visning!**

# Tilstandsrapport

Befaringsdato: 18.08.2025

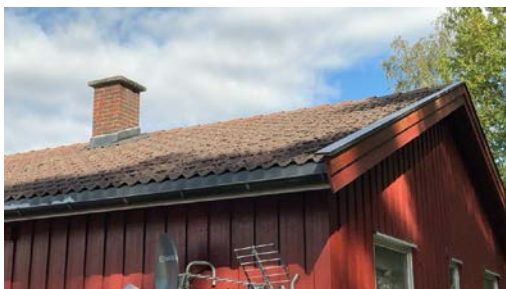
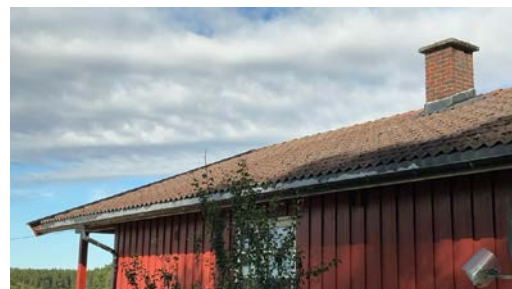
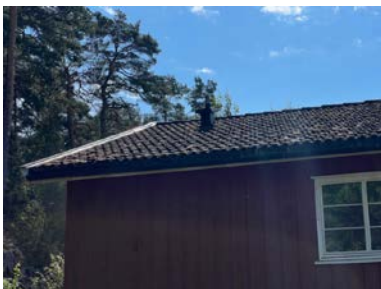
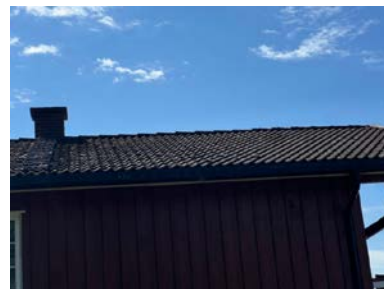
Taktekkingen er av betongtakstein. Taket er besiktiget fra bakkenivå. Tak (takkonstruksjon, takteking og skorstein) er kun observert fra bakkenivå og vurderingen er begrenset av dette. Det er ikke sikkerhetsmessig forsvarlig å bevege seg ut på taket eller observere fra stige. Selv om det ikke er avdekket skader under befaringen, betyr ikke dette at det ikke foreligger skader som en besiktigelse på taket kan avdekke. Vær oppmerksom på denne risikoen. En undersøkelse av taket kan utføres av en fagperson under tilstrekkelige sikkerhetsforhold.

- Når takteking og undertak begynner å bli gamle, øker risikoen for lekkasjer, noe som kan føre til omfattende og kostbare reparasjoner av underliggende konstruksjoner dersom en ikke foretar tiltak på konstruksjonene før dette oppstår.
- Overvåk tilstanden jevnlig. For å få tilstandsgrad 0 eller 1 må tekingen skiftes ut, men tidspunktet for når dette er nødvendig er vanskelig å si noe om.

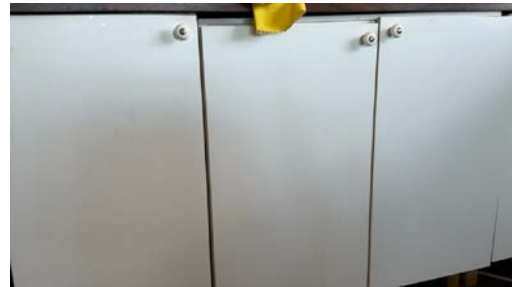
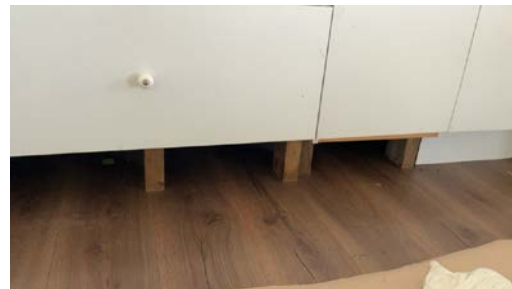
- Det må foretas full utskiftning av overflater/innredning.

Kostnadsestimat: 100 000 - 300 000

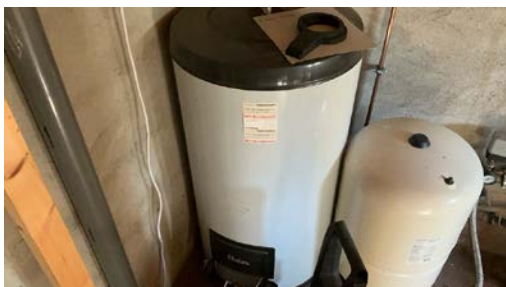
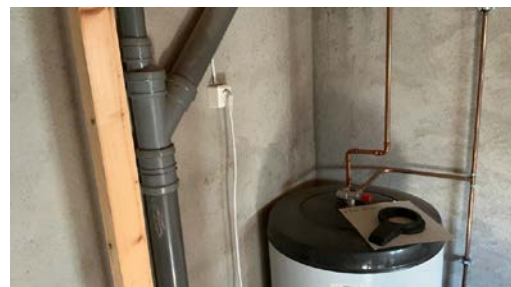
- Det bør etableres tilfredsstillende avrenning eller lekkasjesikring ved varmtvannstank.

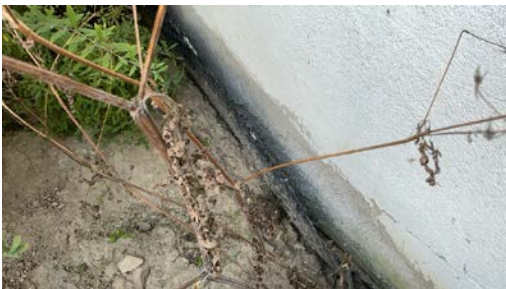
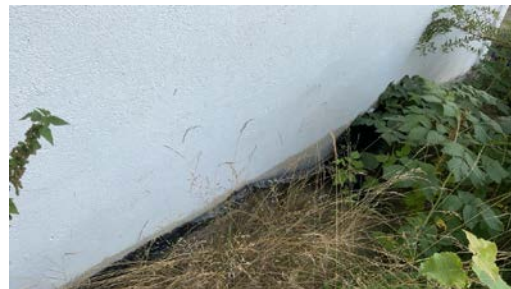
- Tiltak for redrenering rundt boligen kan ikke utelukkes.

Ikke er tilstrekkelig festet/manglende toppplast eller lignende kan medføre at vann trenger inn mellom grunnmursplast og grunnmur, og at fukt står inn mot grunnmur, som igjen kan føre til fuktskade osv.

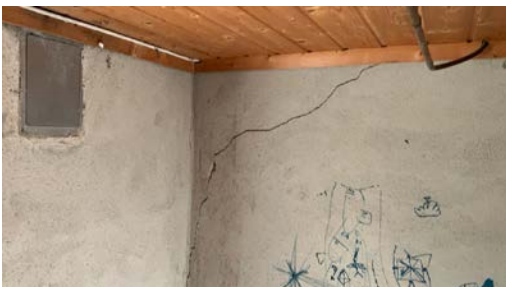
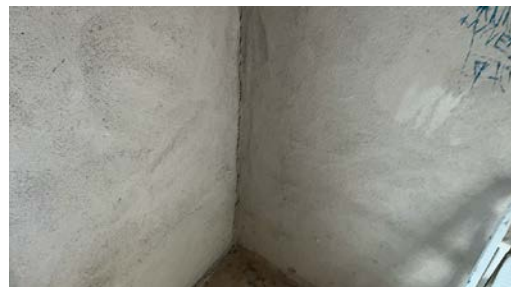
Det er støpte fundamenter på fjell, og ringmur av lecablokker som er pusset og malt utvendig.

- Påviste skader må utbedres.
