Sigurd Nergaards veg 3, 2414 ELVERUM

**Stor og solrik eiendom med innholdsrik enebolig, garasje med bod og carport. Sydvestvendt terrasse, utepeis og pen hage!**

Befaringsdato: 22.05.2025

Rapportdato: 02.06.2025

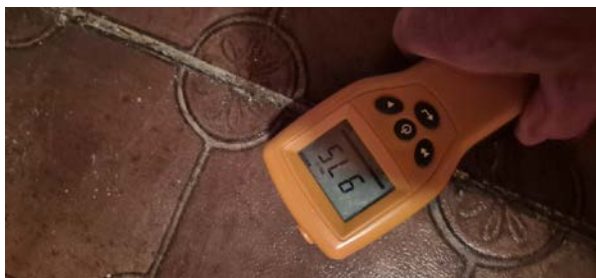
Fukt registrert i kjellergulv

- Det påviste fuktnivå gir grunn til å overvåke konstruksjonen jevnlig for å se utvikling over tid, og eventuelt foreta tiltak for å unngå fuktskader.

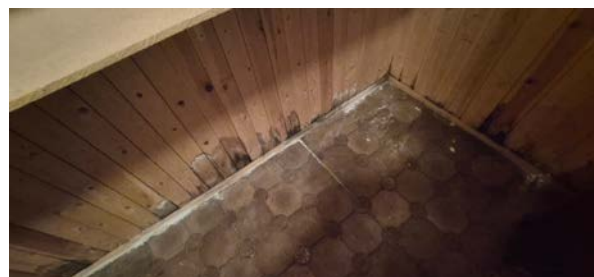
Eldre fuktmerker

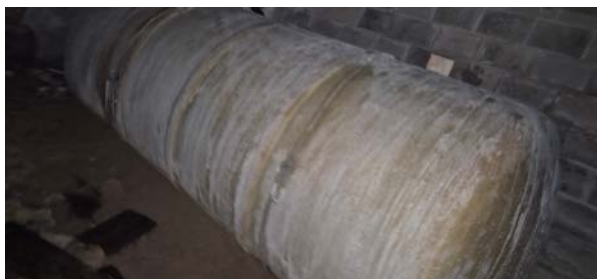
Glassfiber oljetank i kjelleren

Sikring bør utføres. Eventuell lekkasje fra tanken vil kunne renne ned til dressystemet og kommunalt nett.  
Kostnad er usikker.
