Vardestubben 9B, 1850 MYSEN

**1/2-part av tomannsbolig med 2  
bad og egen garasje.  
God standard.**

# Tilstandsrapport

Befaringsdato: 06.08.2025

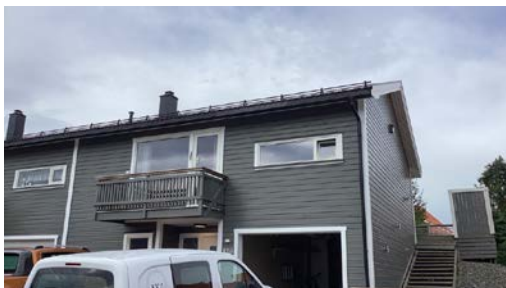
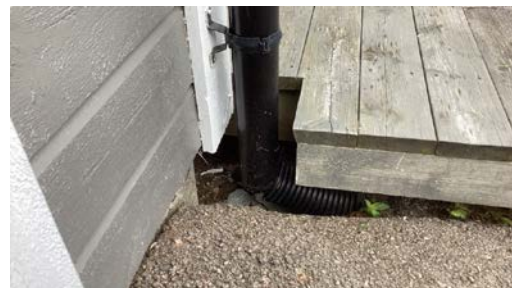
Utett overgang

Taknedløp i framkant av boligen må kobles i sammen med bortledningsrør.

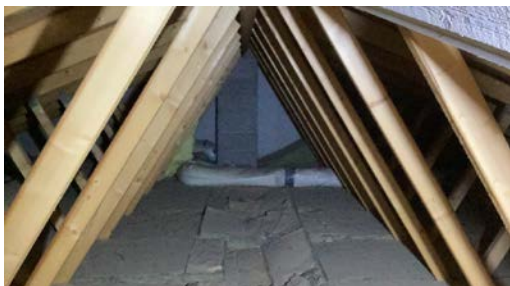
- Det er påvist fuktskjolder/skader i takkonstruksjonen.

Det er fuktskjolder i sutakplater ved møne og rundt pipe og gjennomføringer.

Fuktskjolder i sutakplater ved møne.

Det anbefales at konstruksjonen kontrolleres ved overgang fra varm og kald årstid, samt at dampsperre og isolasjon utbedres.

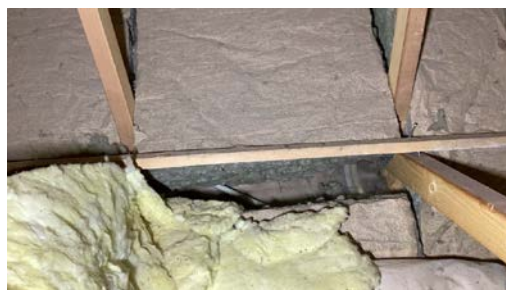
Manglende isolasjon.

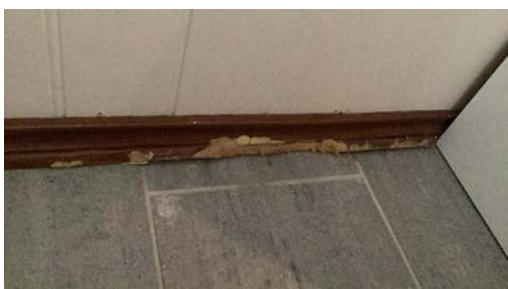
Fotlister har betydelige skader og gis TG 3.

Det er sprekk i en flis i gang underetasje.  
Fotlister har store merker og ødeleggelser.

Fotlister med betydelige skader.

Fotlister bør byttes ut.  
Den enkelte må vurdere behov for tiltak.

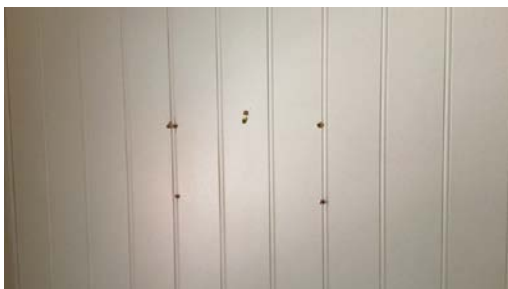
Hull etter oppheng i veggplater

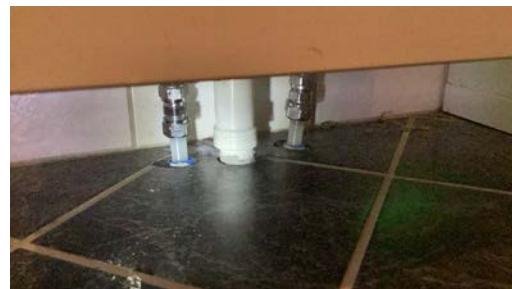
- Det er påvist mangelfull/feil utførelse rundt rørgjennomføringer e.l. som gir fare for fukt i konstruksjonen i våtsone.
- Mer enn halvparten av forventet brukstid er passert på membranløsningen.

- Løsningen/utførelsen rundt rørgjennomføringer gir fare for fukt inn i konstruksjoner.
- Overvåk tilstanden jevnlig. For å få tilstandsgrad 0 eller 1 må tettesjiktet skiftes ut, men tidspunktet for når dette er nødvendig er vanskelig å si noe om.

Manglende membran/mansjett rundt rørgjennomføringer.

Det må påregnes oppgraderinger av badetrom.

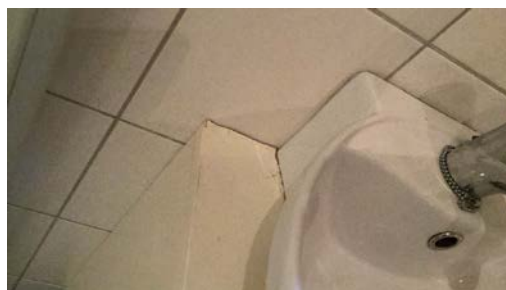
- Det er ikke påvist tilfredsstillende løsning for å synliggjøre lekkasje fra innebygget sistene.
- Det er påvist fuktskjolder/svelling i skapinnredning.

Fuktskader i baderomsinnredning.

- Det må gjøres tiltak for å lukke avviket.

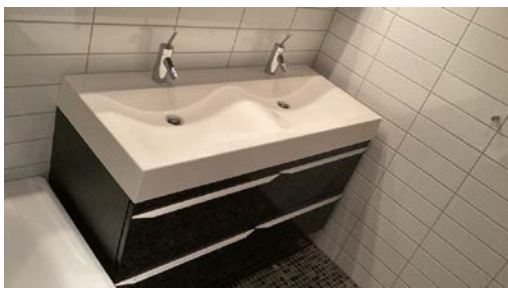
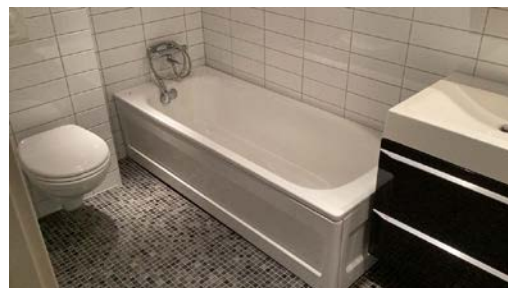
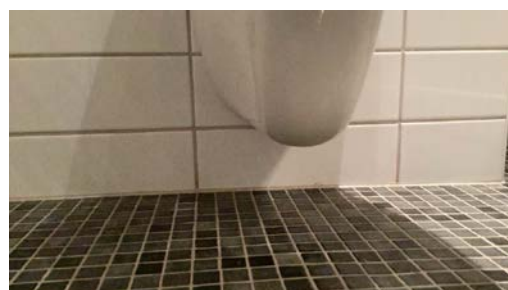
- Det er ikke påvist tilfredsstillende løsning for å synliggjøre lekkasje fra innebygget sisterner.

Vegghengt toalett er installert uten synlig dreneringsløsning. Ved eventuell lekkasje kan vann trenge ut i konstruksjonen og pågå over lengre tid uten å bli oppdaget, noe som kan medføre betydelige fuktskader i tilstøtende bygningsmaterialer. Det er ikke opplyst eller dokumentert om det foreligger annen form for sikring, som f.eks. lekkasjesensor, sikkerhetspose (safybag) eller lignende.

- Ved implementering av innebygget sisterner var det ikke krav om lekkasjesikring, konstruksjonen bør jevnlig observeres.

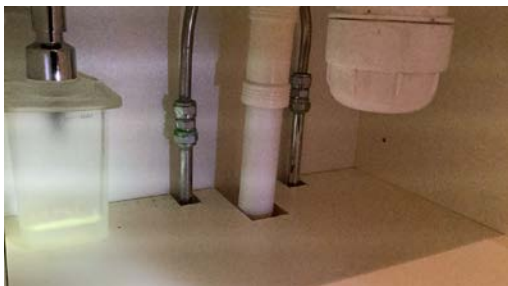
Irr på rør.

Rørene bør inspiseres nærmere av rørlegger for å vurdere tilstand og eventuelt skifte ut skadede deler. Det bør også avklares om årsaken er fukt, kondens eller tidligere lekkasjer.
