Vardestubben 9B, 1850 MYSEN

**1/2-part av tomannsbolig med 2  
bad og egen garasje.  
God standard.**

# Tilstandsrapport

Befaringsdato: 06.08.2025

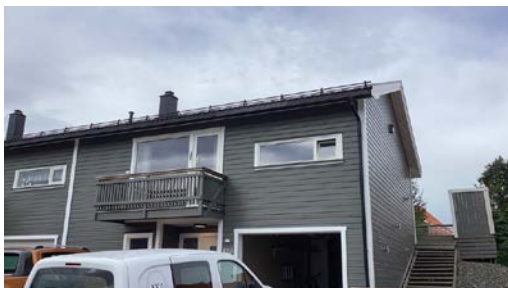
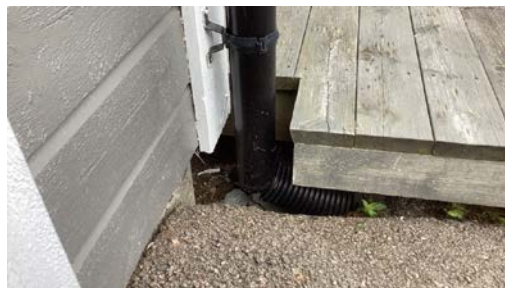
Utett overgang

Taknedløp i framkant av boligen må kobles i sammen med bortledningsrør.

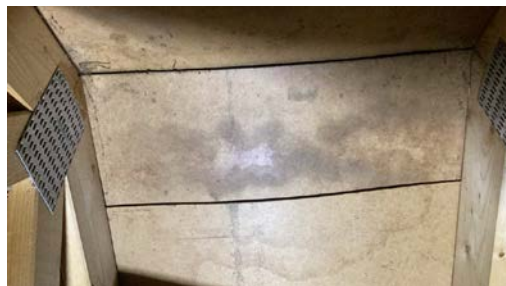
- Det er påvist fuktskjolder/skader i takkonstruksjonen.

Det er fuktskjolder i sutakplater ved møne og rundt pipe og gjennomføringer.  
Det måles ingen fukt ved befaring.

Fuktskjolder i sutakplater ved møne.

Det anbefales at konstruksjonen kontrolleres ved overgang fra varm og kald årstid, samt at dampspærre og isolasjon utbedres.

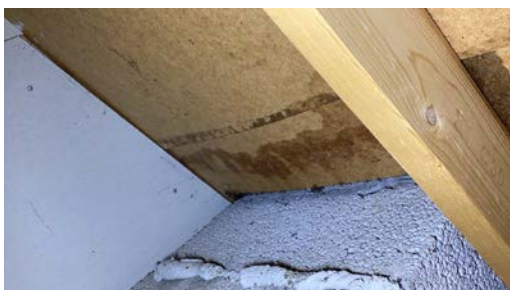
Fuktskjolder ved pipe.

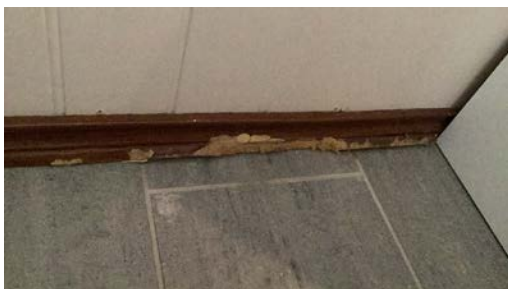
Fotlister har betydelige skader og gis TG 3.

Det er sprekk i en flis i gang underetasje.  
Fotlister har store merker og ødeleggelser.

Fotlister med betydelige skader.

Fotlister bør byttes ut.  
Den enkelte må vurdere behov for tiltak.

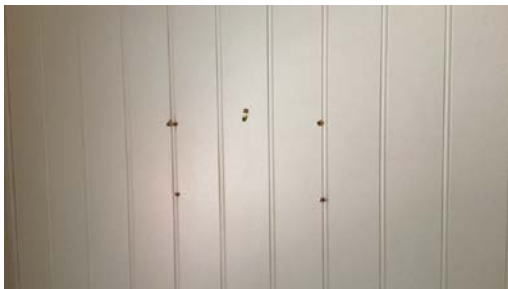
Hull etter oppheng i veggplater

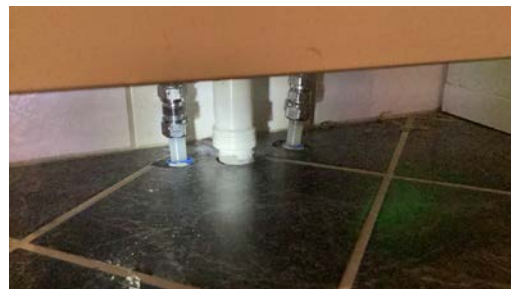
- Det er påvist mangelfull/feil utførelse rundt rørgjennomføringer e.l. som gir fare for fukt i konstruksjonen i våtsone.
- Mer enn halvparten av forventet brukstid er passert på membranløsningen.

Manglende membran/mansjett rundt rørgjennomføringer.

- Løsningen/utførelsen rundt rørgjennomføringer gir fare for fukt inn i konstruksjoner.
- Overvåk tilstanden jevnlig. For å få tilstandsgrad 0 eller 1 må tettesjiktet skiftes ut, men tidspunktet for når dette er nødvendig er vanskelig å si noe om.

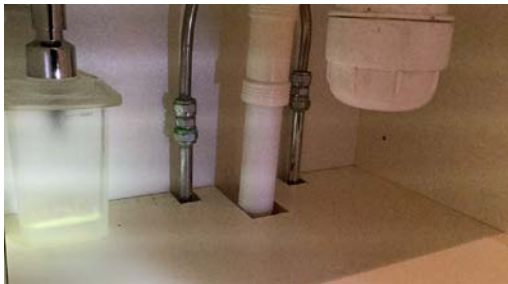
Irr på rør.

Rørene bør inspiseres nærmere av rørlegger for å vurdere tilstand og eventuelt skifte ut skadede deler. Det bør også avklares om årsaken er fukt, kondens eller tidligere lekkasjer.
