# Sjarmerende enebolig med brygghus, låve og garasje - Stor, solrik tomt på 1,9m<sup>2</sup>

| Tilstandsrapport ..... | 42 |

Befaringsdato: 05.09.2025

Rapportdato: 22.10.2025

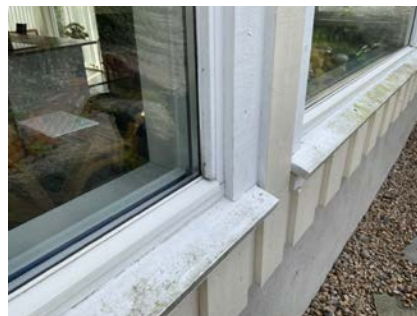
Vinduer fra 1986 fremstår med noe slitasje. Vinduer på kjøkken har noe slitasje og mindre råteskade i glasslist.

Råteskade i glasslist.

Vedlikehold er anbefalt. Glasslister med råteskade bør skiftes ut.

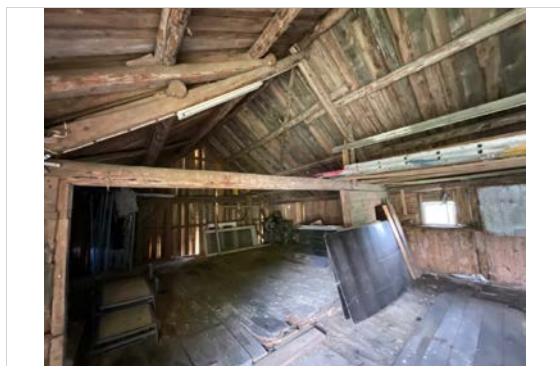
## Låve

Låve fremstår med høy alder og slitasje og det er registrert flere avvik som kjøper bør være oppmerksom på:

- Det er betydelige skjevheter i vegg-, gulv- og takkonstruksjon.
- Det er betydelig aktivitet fra borebiller i bærende konstruksjoner.
- Det er funnet sprekker i betongmurer.
- Kledning og andre overflater av tre har spredte råteskader og generell høy slitasje.
- Taktekking kan inneholde asbest.
