**Salgsobjekt:** Enebolig  
**Eierform:** Eiet  
**BRA-i/BRA Total** 228/431 kvm  
**Tomtstr.:** 1973.5 m<sup>2</sup>  
**Soverom:** 5  
**Antall rom:** 7  
**Gnr./bnr.** Gnr. 11, bnr. 190  
**Oppdragsnr.:** 1411250476

# Sjarmerende enebolig med brygghus, låve og garasje - Stor, solrik tomt på 1,9m<sup>2</sup>

Befaringsdato: 05.09.2025

Rapportdato: 22.10.2025

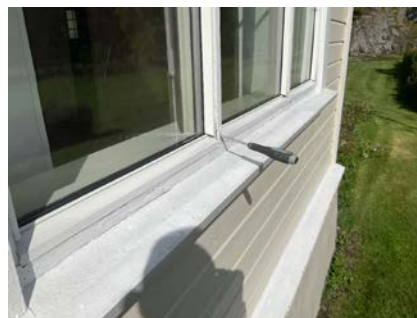
To vinduer i stue er av tre med 2-lags glass. Vinduene er fra 1981 og det er påvist mindre råteskader.

- Det er påvist vinduer med fukt/råteskader.

Råteskade i vindu.

- Vinduer med råteskader må erstattes med nye.

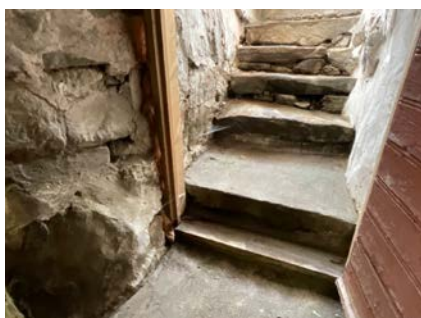
Det er tilgjengelig krypjkjeller under en liten del av boligen. Det er et fuktig miljø her og vann renner inn fra området ved nedgangen.

Det er fuktig i krypjkjeller og treverk som har kontakt med murverk har råteskader. Det var tydelig svært fuktig på en mindre del av gulvet.

Fuktintregning.

Innsig av vann bør stoppes uten ifra. Montering av et Avfukteranlegg kan være en god løsning i tillegg. Kostnader til å hindre vann innsig er satt under drenering.

Treverk med råteskader må skiftes ut.

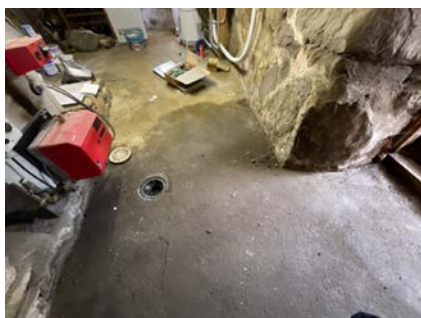
Fukt på gulv.

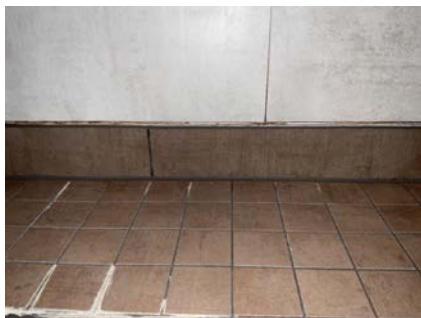
Det er en betydelig sprekk nederst på veggplate i dusjsone og tydelige tegn til fuktoppstus i plate i dette området.

Sprekk og fuktoppsug i plateskjøt.

Veggplater må skiftes ut i dusjsone, hvis ikke dette gjøres vil skaden forverres.

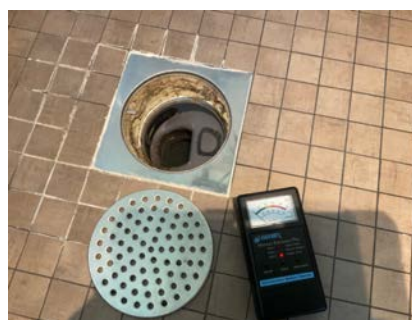
Hulltaking er ikke foretatt da eier ikke har akseptert dette. Ved bruk av fuktindikator på gulv og vegg er det ikke registrert utslag som skulle tilsi forhøyede fuktverdier.

- TG2 er gitt fordi eier ikke har akseptert hulltaking i vegg bak våtsone.

Fuktsøk.

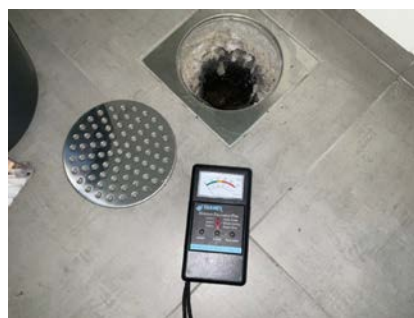
På vaskerom er det i hovedsak gulvet som er ansett som våtsone. Veggene hvor vask er plassert grenser mot bad. Hulltaking i dette tilfellet er derfor lite hensiktsmessig. Søk med fuktindikator har ikke avdekket tegn til forhøyede fuktverdier.

Fuktsøk.

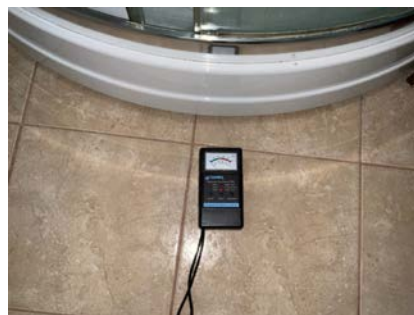
Våtsoner på bad grenser mot yttervegg og hulltaking er ansett som lite hensiktsmessig. Søk med fuktindikator har ikke avdekket tegn til svikt.

Fuktsøk.

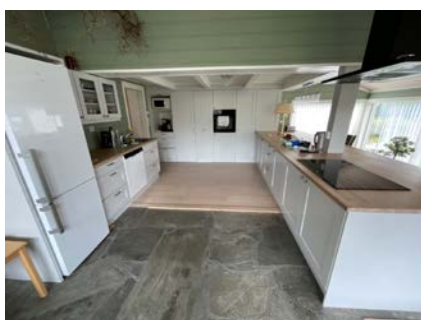
- Det er ikke påvist tegn på at det er montert lekkasjedeteksjon ved oppvaskmaskin/oppvaskkum, dette er et krav på kjøkkenet ut ifra alder.

Kjøkken.

- Det bør monteres lekkasjedeteksjon ved oppvaskmaskin/oppvaskkum.

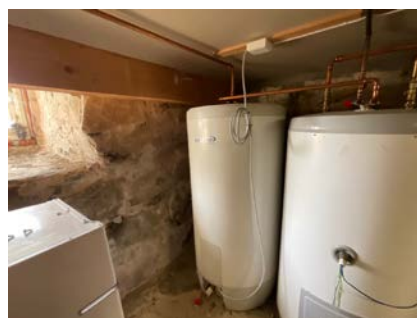
200l bereder plassert i krypkjeller. Ingen tegn til lekkasjer.

Bereder

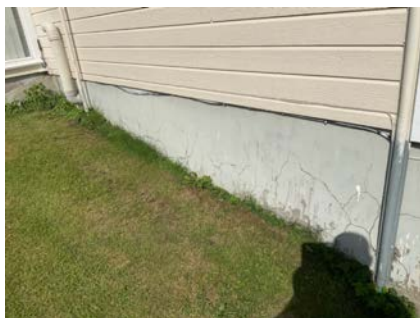
Boligen er bygget på en mur av natursten samt mur/betong på tilbygg. Det er kun registrert mindre sprekker. Vedlikehold bør påregnes.

Mindre sprekker i grunnmur.

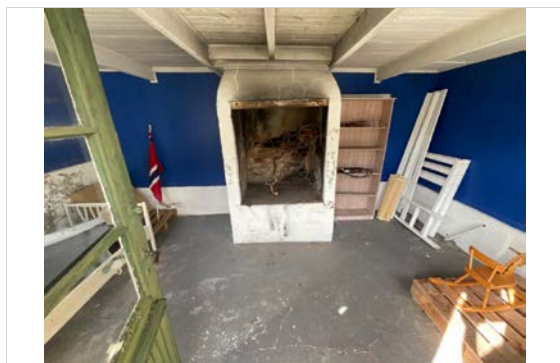
- Stor slitasje og råteskade i dører.
- Betydelige sprekker i betongmur.
- Flere råteskader i trekledning.
- Vinduer med enkle glass har råteskader.
- Stående kledning har stedvis løsnet fra veggen.

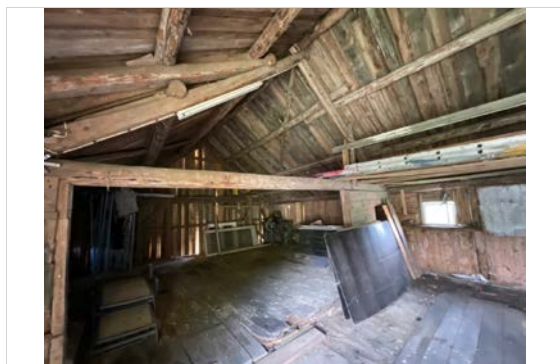
Låve fremstår med høy alder og slitasje og det er registrert flere avvik som kjøper bør være oppmerksom på:

- Det er betydelige skjevheter i vegg-, gulv- og takkonstruksjon.
- Det er betydelig aktivitet fra borebiller i bærende konstruksjoner.
- Det er funnet sprekker i betongmurer.
- Kledning og andre overflater av tre har spredte råteskader og generell høy slitasje.
- Taktekking kan inneholde asbest.

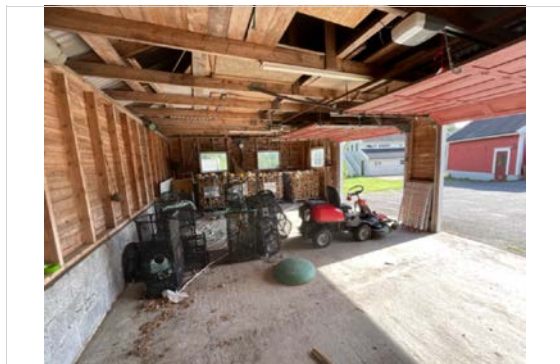
- Bygningen mangler snøfanger.
- Det er stedvis råteskader i trekledning.
- Porter har høy alder og slitasje.
