Aulisætervegen 56, 2120 SAGSTUA

**Koselig småbruk på ca 333 daa i  
naturskjønne omgivelser \*  
Velholdt våningshus, verksted,  
utleiehus mm.**

# Tilstandsrapport

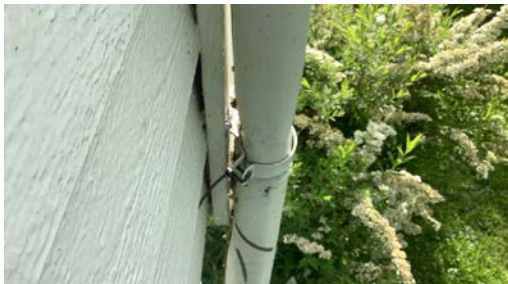
Nedløp og beslag - Det er ikke tilfredsstillende bortledning av vann fra taknedløp ved grunnmur. Det er påvist nedløpsrør med klemskader. Konsekvens/tiltak: Det bør lages system for bortledning av vann fra taknedløp ved grunnmur. Takvann bør ledes vekk fra bolig i rør over- eller under terreng. Klemskadede nedløpsrør bør skiftes ut da skadene kan føre til lekkasjer.

Klemskadet nedløpsrør.

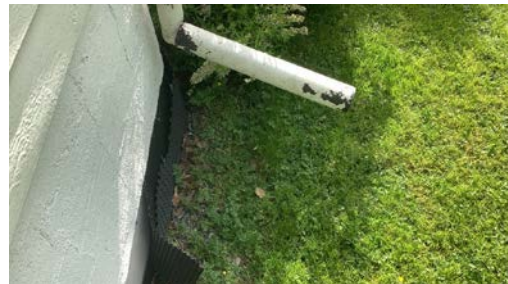
Mangelfull bortledning av takvann.

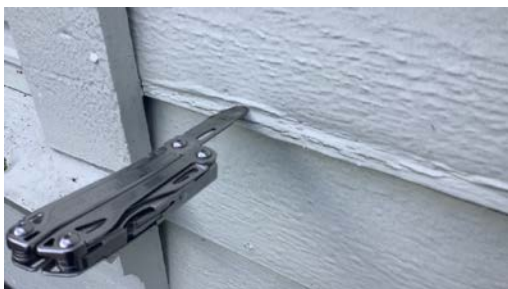
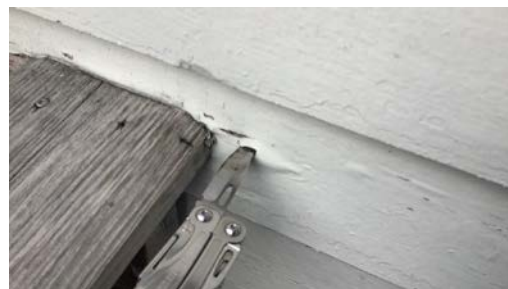
Veggkonstruksjon - Det er påvist spredte råteskader i bordkledningen. Deler av bordkledning er værslitt. Konsekvens/tiltak: Råteskader i bordkledningen kan fortsette å utvikle seg både i tilliggende bordkledning og til bakenforliggende veggkonstruksjon, dersom en ikke foretar tiltak. Råteskadet trekledning må skiftes ut. Noe vedlikehold av bordkledning.

Eksempel på råteskadet kledning.

Noe vedlikehold av bordkledning.

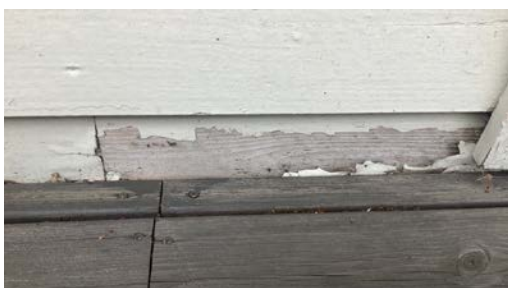
Eksempel på værslitt kledning.

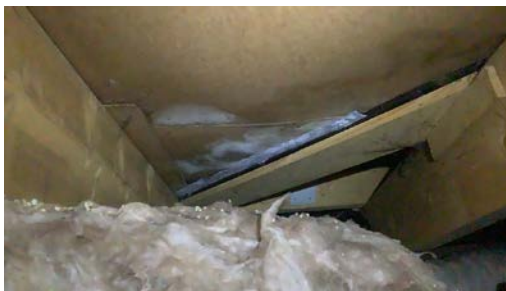
Takkonstruksjon/Loft - Det er begrenset/dårlig ventilering av takkonstruksjonen. Isolasjon i skråtak er montert helt opptil undertaket, og dette fører til at det ikke er luftespalte i skråtak. Det er påvist fuktskjolder i undertak inntil gradrenne over inngangspartiet. Konsekvens/tiltak: Det ble ikke påvist tegn til skader, men følg med på loftene ved forskjellige klimatiske forhold. Det bør enten etableres luftespalte eller benyttes diffusjonsåpent undertak da taktekkingen skiftes.

Fuktskjolder i undertak inntil gradrenne.

Det bør enten etableres luftespalte eller benyttes diffusjonsåpent undertak da taktekingen skiftes.

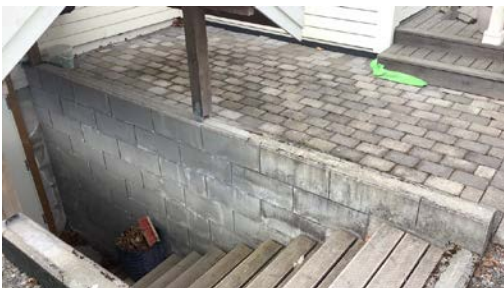
Andre utvendige forhold - Kjellernedgangen utgjør en usikret kant med mer enn 0,5 m høydeforskjell til underliggende terreng. Iht. gjeldende forskrift skal høydeforskjeller over 0,5 m sikres med rekkverk. Konsekvens/tiltak: Det må foretas tiltak for å lukke avviket. Rekkverk må monteres for å fjerne avviket.

Usikret kant.

Rekkeverk må monteres for å fjerne avviket.

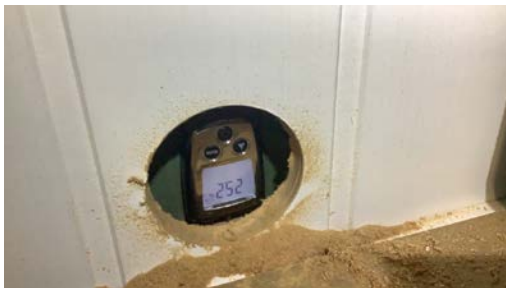
Rom Under Terreng - Det er gjennom hulltaking påvist høyt fuktnivå inne i trekonstruksjonen i hulltakingen, men ikke påvist fuktskader i dette området. Høy

Hulltaking, og det måles skadelig fuktinnhold i treverk.

- Det påviste fuktnivå gir grunn til å overvåke konstruksjonen jevnlig for å se utvikling over tid, og eventuelt foreta tiltak for å unngå fuktskader.

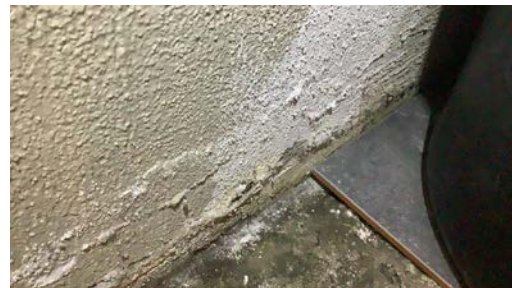
Eksempel på saltutslag på åpen murvegg.

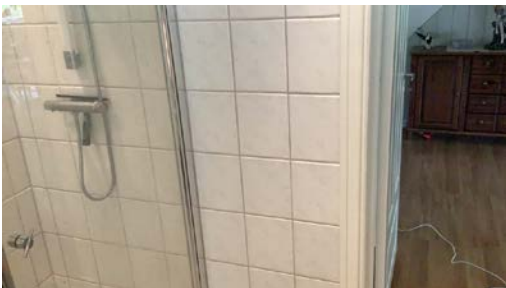
Bad > Overflater vegger og himling - Dør og vindu er plassert i de definerte våtsonene ved dusjhjørnet og badekar uten at materialer er dokumentert egnet. Konsekvens/tiltak: Dørens- og vinduets plassering medfører risiko for fuktskade, men det var ingen tegn til fuktskade på befaringsdagen.

Dør er plassert i den definerte våtsonen ved dusj.

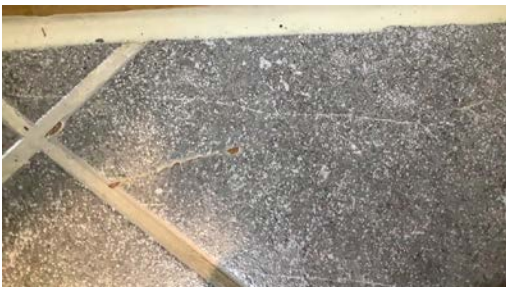
Bad > Overflater Gulv - Det er påvist sprekker i fliser. Konsekvens/tiltak: Skadet flis er i et område hvor den kun utgjør et estetisk avvik. Sprukne fliser bør skiftes ut med forsiktighet av fagperson for å unngå skader på tettesjikt.

Sprukket flis.

Sprukne fliser bør skiftes ut med forsiktighet av fagperson for å unngå skader på tettesjikt.

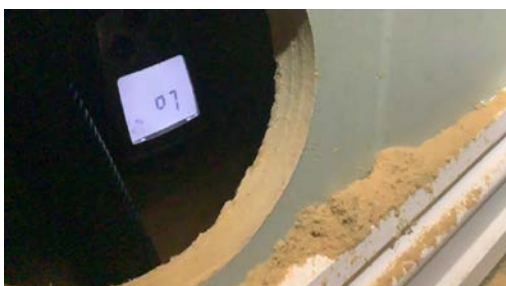
Hulltaking er foretatt uten å påvise unormale forhold. Hulltaking er foretatt i toalettrom bak dusjhjørnet. Fuktkvotemåling (vekt%) i konstruksjonen ble målt til 8.

Hulltaking, og det måles tørt.

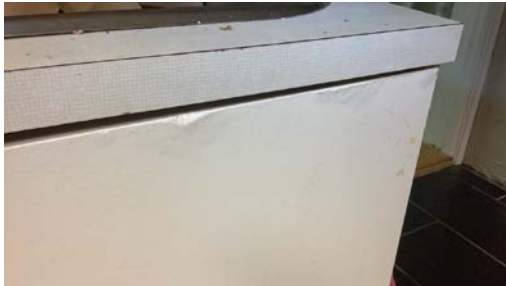
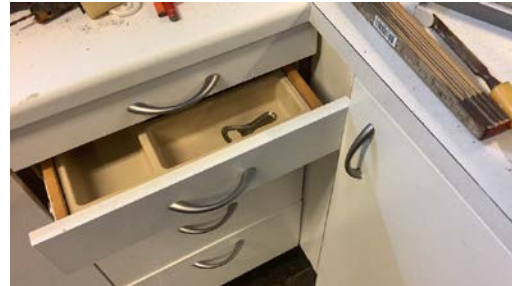
Vaskerom > Sanitærutstyr og innredning - Det er påvist skader på innredning. Det er påvist sveilskadet skapdør. Innredningen er av eldre dato, og den er ikke tilpasset rommet da skapdør må åpnes for å få opp skufferekke. Konsekvens/tiltak: Det er ikke behov for utbedringstiltak.

Svellskadet skapdør.

Skuffer stopper mot skapdør.

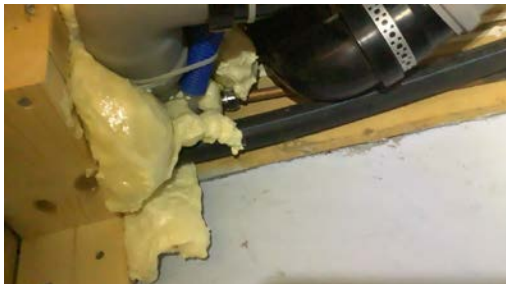
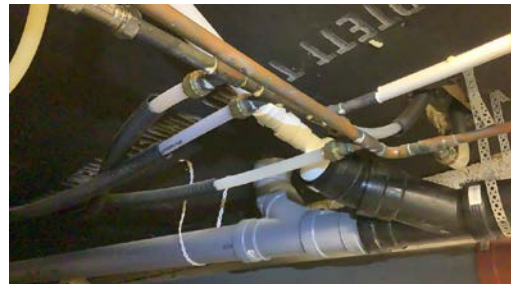
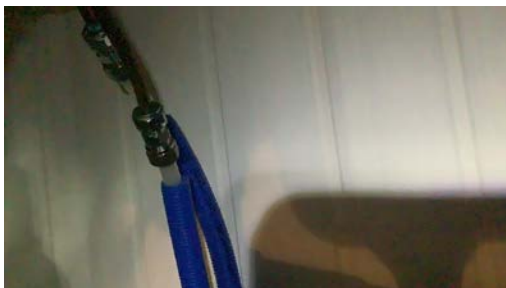
Vannledninger - Det er påvist at eventuelt lekkasjevann fra rør i rør system ikke ledes til sluk eller annen kompenserende løsning. Mer enn halvparten av forventet brukstid er passert på innvendige vannledninger. Det mangler tettemuffer i enden av varerør på rør-i-rør-system. Konsekvens/tiltak: Det må monteres tettemuffer i enden av varerørene. Det bør foretas tiltak på anlegget som sikrer bedre løsning på eventuelt lekkasjevann fra rør i rør system. I forbindelse med oppgradering av våtrom vil det være naturlig med utskiftning av rør.

Eventuelt lekkasjevann fra varerør ledes ikke til sluk.

Det mangler tettemuffer i enden av varerør i benkeskap på kjøkken.

- Det må monteres tettemuffer i enden av varerørene.
- Det bør foretas tiltak på anlegget som sikrer bedre løsning på eventuelt lekkasjevann fra rør i rør system.
- I forbindelse med oppgradering av våtrom vil det være naturlig med utskiftning av rør.

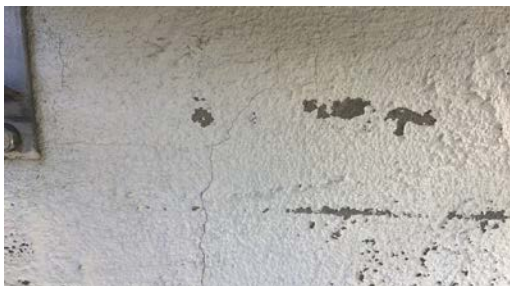
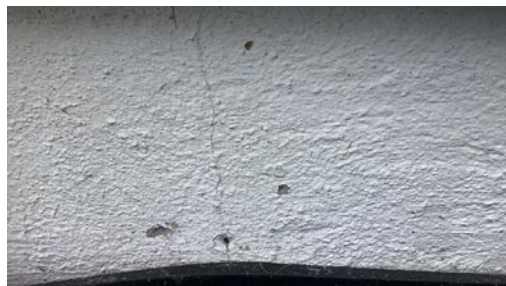
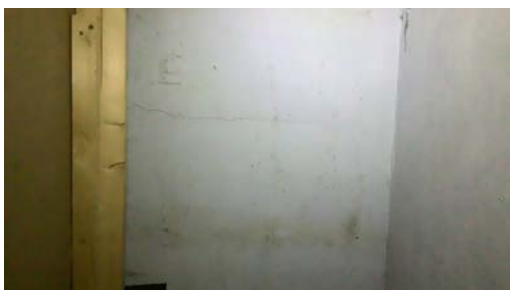
Grunnmur og fundamenter - Det er registrert horisontalriss som er symptom på jordtrykk. Det er registrert skråriss som er symptom på setninger. Konsekvens/tiltak: Lokal utbedring må utføres. Utvendig forsegling av riss og sprekker for å forhindre frostspreng, og følg med på eventuell utvikling.

Utvendig skråriss.

Innvendig horisontalriss.

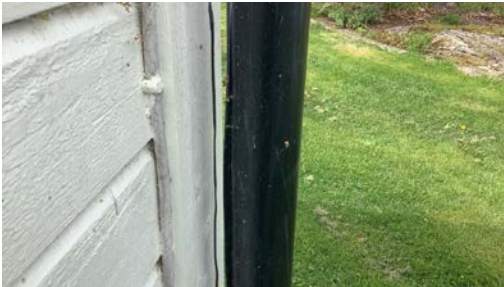
Nedløp og beslag - Det er påvist frostsprengt nedløpsrør. Konsekvens/tiltak: Det må foretas tiltak for å lukke avviket. Frostsprengt nedløpsrør bør skiftes ut da lekkasje vil føre til økt fuktbelastning på konstruksjoner, og årsaken til frostspreng bør utbedres. Dette kan være ved å spyle opp drenerør.

Frostsprengt nedløpsrør.

Frostsprengt nedløpsrør bør skiftes ut da lekkasje vil føre til økt fuktbelastning på konstruksjoner, og årsaken til frostspreng bør utbedres. Dette kan være ved å spyle opp drensør.

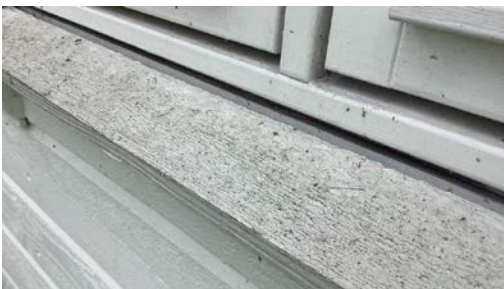
Veggkonstruksjon - Det er ingen eller liten lufting i nedre kant av kledning mot grunnmur. Omramming rundt vinduer er ført helt ned til vannbrett, og dette medfører økt risiko for råteskader da omramming kan trekke opp fukt fra vannbrett. Det er utett overgang mellom vannbrett og vinduskarm på enkelte vinduer. Konsekvens/tiltak: Det er ikke behov for å gjøre enkeltstående tiltak for å forbedre lufting bak bordkledningen, men hvis bordkledning skal skiftes på hele vegger bør lufting etableres. Det bør etableres spalte mellom omramming og vannbrett slik at fukt ikke kan trekkes opp fra vannbrett. Overgang mellom vindu og vannbrett bør tettes ved å senke vannbrettet slik at dette føres inn under vinduets dryppkant, eller ved å slisse et beslag inn i karm.

Utett overgang mellom vindu og vannbrett.

Det bør etableres spalte mellom omranning og vannbrett slik at fukt ikke kan trekkes opp fra vannbrett.

Overgang mellom vindu og vannbrett bør tettes ved å senke vannbrettet slik at dette føres inn under vinduets dryppkant, eller ved å slisse et beslag inn i karm.

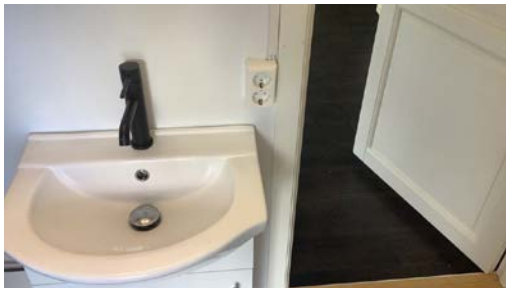
Dør er plassert i den definerte våtsonen ved servant.

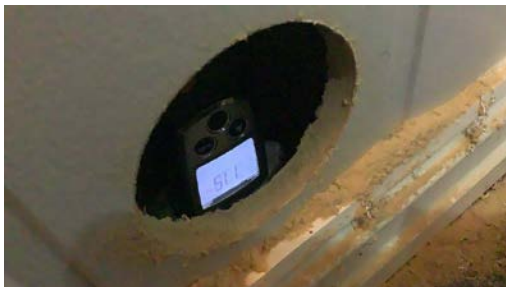
Hulltaking er foretatt uten å påvise unormale forhold. Hulltaking er foretatt i toalettrom. Fuktkvotemåling (vekt%) i konstruksjonen ble målt til 12.

Hulltaking, og det måles tørt.

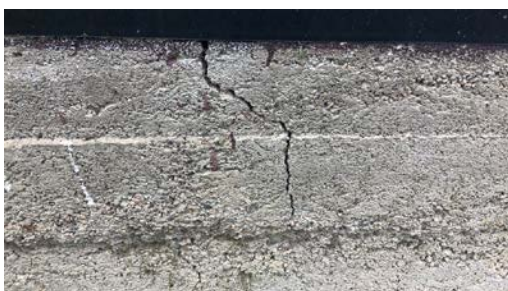
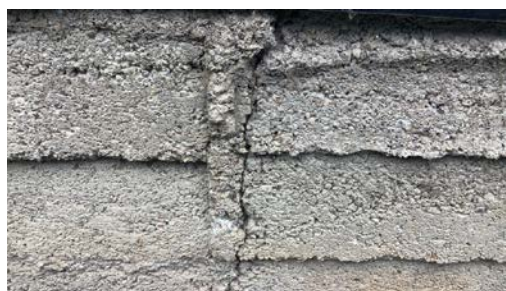
Eksempel på skråriss.

Utvendig forsegling av riss og sprekker for å forhindre frostspreng, og følg med på eventuell utvikling.
