# Dr Homanns vei 14

Sjarmerende og sentrumsnær enebolig fra 1930. I 2020 ble det skiftet flere vinduer i 1. etasje og 2. etasje. Boligen har i all hovedsak eldre standard både innvendig og utvendig, og totalrenovering må påregnes.

Befaringsdato: 01.04.2026

Rapportdato: 10.04.2026

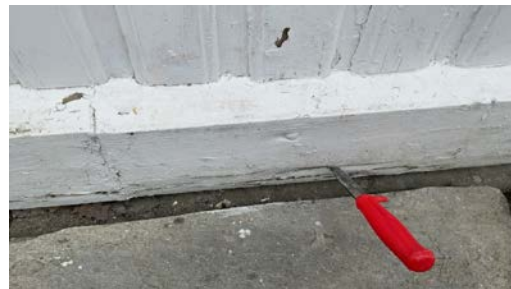
- Det er ingen eller liten lufting i nedre kant av kledning mot grunnmur.
- Det er påvist spredte råteskader i bordkledningen.

Kledningen har behov for vedlikehold og enkelte bord eller deler av kledningen bør skiftes.

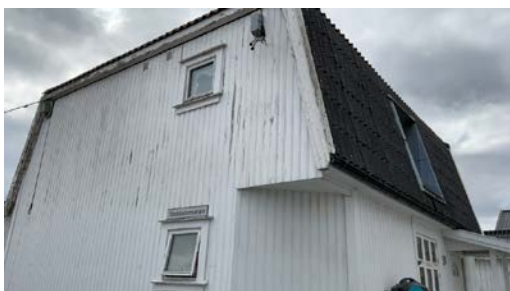
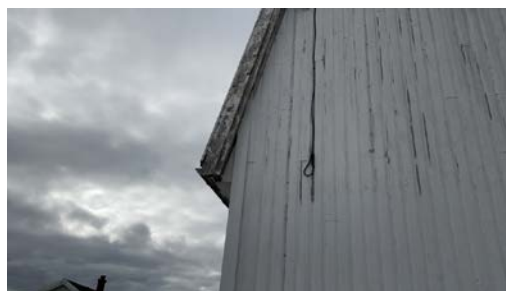
## 1 TG 2 Takkonstruksjon/Loft

- Det er begrenset/dårlig ventilering av takkonstruksjonen.
- Det er registrert symptom på aktivitet fra skadedyr.

Det ble funnet spor etter treskadeinsekter på loftet. Det vites ikke om det er et aktivt angrep av treskadeinsekter. Det er råte i noen vindskier.

Det anbefales en kontroll og ev. behandling/ reparasjon utført av skadedyrkontrollerende firma.

Vindsker og forkantbord med råte må skiftes.

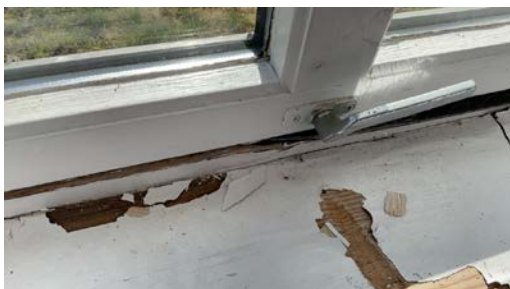
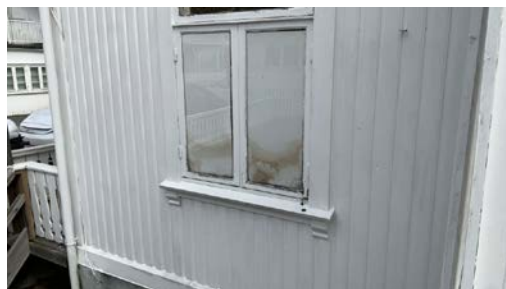
## TG 3 Vinduer

- Det er påvist noen glassruter som er punktert eller sprukne.
- Det er påvist vinduer med fukt/råteskader.
- Karmene i vinduer er slitte og det er sprekker i treverket.

- Vinduer med råteskader må erstattes med nye.
- Det må påregnes noe vedlikehold og at enkelte vinduer må skiftes ut.

**Kostnadsestimat: 100 000 - 200 000**

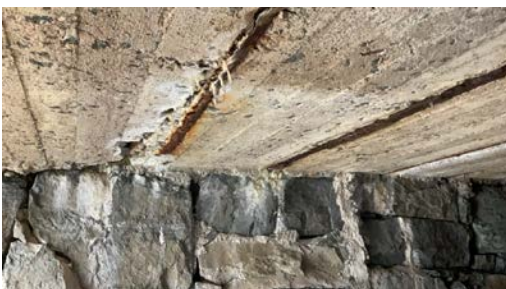
## TG 2 Andre utvendige forhold

Det er forvitret betong og rusten armering.

For å lukke avviket må betong og armering utbedres. Når dette blir nødvendig er vanskelig å angi.

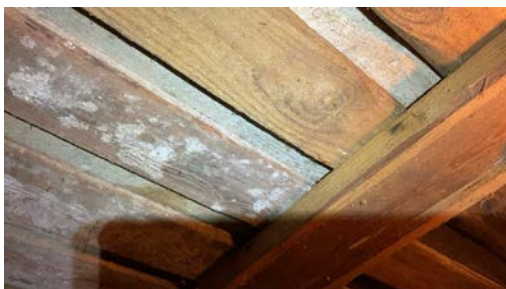
## TG 3 Etasjeskille/gulv mot grunn

- Målt høydeforskjell på over 30 mm gjennom hele rommet. Tilstandsgrad 3 gis med bakgrunn i standardens krav til godkjente måleavvik.
- Det er registrert symptom på aktivitet fra skadedyr.

Det ble funnet flyvehull etter treskadeinsekter (sansynligvis stripet borebille) i gulvbjelkene i kjelleren. Det vites ikke om det er et aktivt eller et gammelt angrep. Angrepet bør holdes under oppsikt.

Det anbefales en kontroll og ev. behandling/ reparasjon utført av skadedyrkontrollerende firma. Kostnadsestimatet gjelder kun en kontroll.

**Kostnadsestimat: Under 20 000**

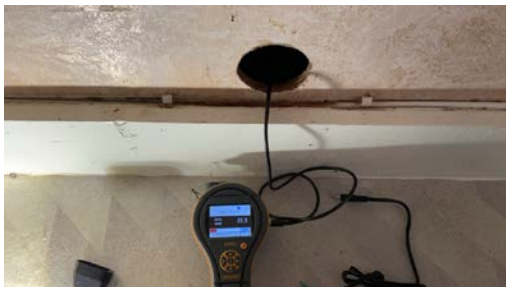
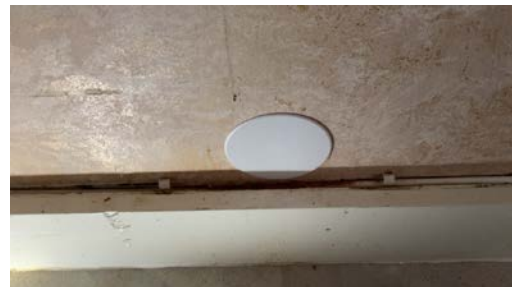
## TG 2 Rom Under Terreng

Hulltaking er foretatt og det er påvist avvik i konstruksjonen.

- Det påviste fuktnivå gir grunn til å overvåke konstruksjonen jevnlig for å se utvikling over tid, og eventuelt foreta tiltak for å unngå fuktskader.

For å lukke avviket må treverk fjernes mot murer under terreng. Eventuelt må dreneringen utbedres.

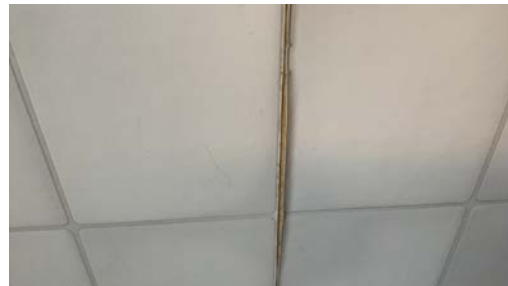
Sprekker i tapetskjøter.

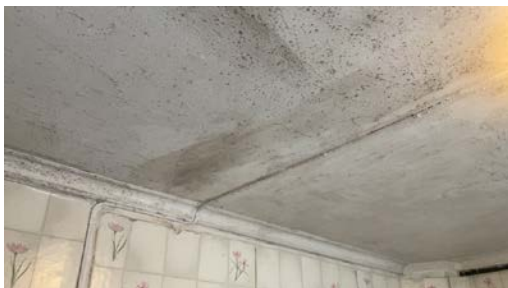
Muggvekst på himlingsplater.

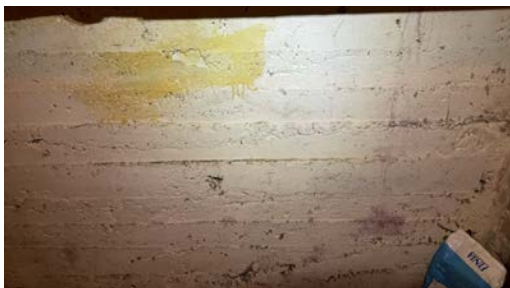
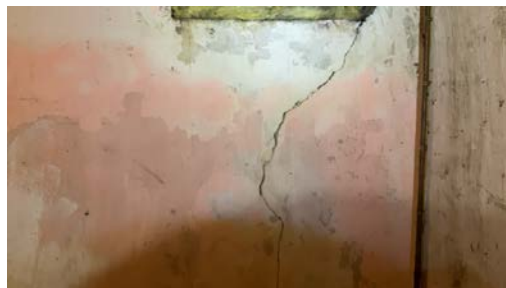
Grunnmuren har sprekkdannelser. Normalt vil setninger i grunnen opphøre etter ca. 15.

Riss og sprekker utbedres med murpuss. Riss og sprekker bør holdes under oppsikt for å se om det er en negativ utvikling.

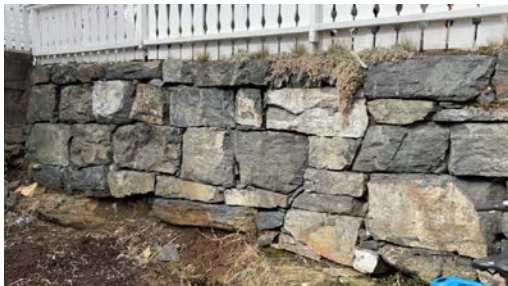
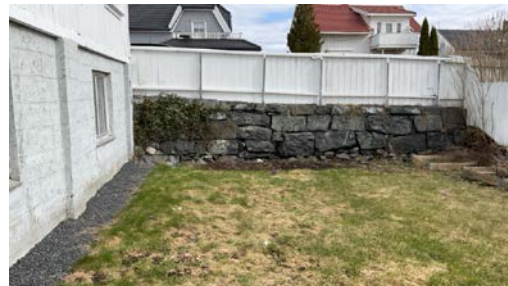
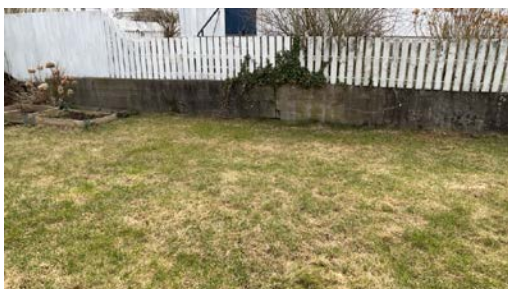
## 📍 TG 2 Forstøtningsmurer

Det er registrert sprekker/deformasjoner som gir grunn til å overvåke konstruksjonen.  
Konsekvens/tiltak: Skjevheter og sprekker krever ingen umiddelbare tiltak. Ved en eventuell forverring kan det bli nødvendig med tiltak.

Skjevheter og sprekker krever ingen umiddelbare tiltak. Ved en eventuell forverring kan det bli nødvendig med tiltak.
