Valleveien 339, 3967 STATHELLE

# Enebolig i landlige og fine omgivelser. Nærhet til flotte turområder.

Enebolig  
Valleveien 339  
3967 Stathelle

#### Boligens tekniske tilstand:

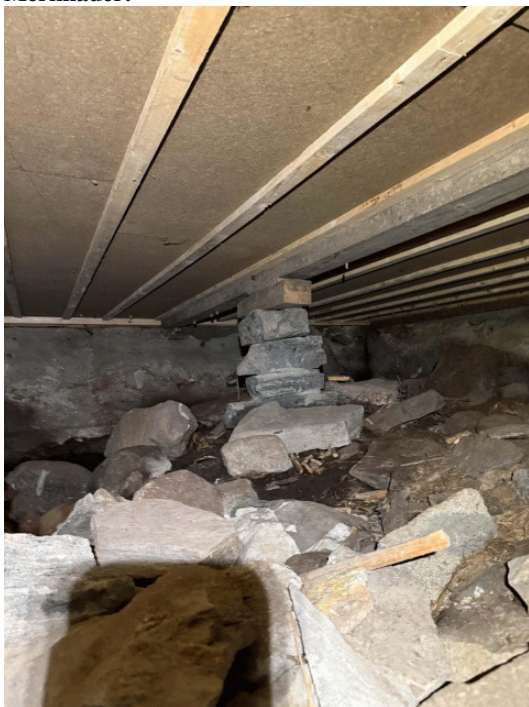
**1. Grunn og fundamenter****TG 2** 1.1 Byggegrunn, fundamenter, grunnmur, drenering og sikring mot vann og fuktighet

Det er påvist riss, sprekker eller skader på grunnmuren.

Grunnmuren består av en kombinasjon av støpt betong og større natursteiner satt i mørtel. Løsningen er typisk for eldre bygninger og kan ha varierende tetthet og isolerende egenskaper. Overgangene mellom materialene bør følges opp for eventuell sprekkdannelse eller fuktinntrengning over tid.

Det ble ikke registrert drenering rundt boligen, men bygningen har ikke kjellerrom. Manglende drenering vurderes derfor å ha begrenset konsekvens for byggets funksjon, men kan likevel medføre økt fuktpåvirkning på grunnmur over tid. Det anbefales å sikre tilstrekkelig bortledning av overflatevann for å redusere fuktrisiko.

TG2 vurderes grunnet noe sprekkdannelse i eldre grunnmur og noe underdimensjonert fundamentering av stubbeløft.

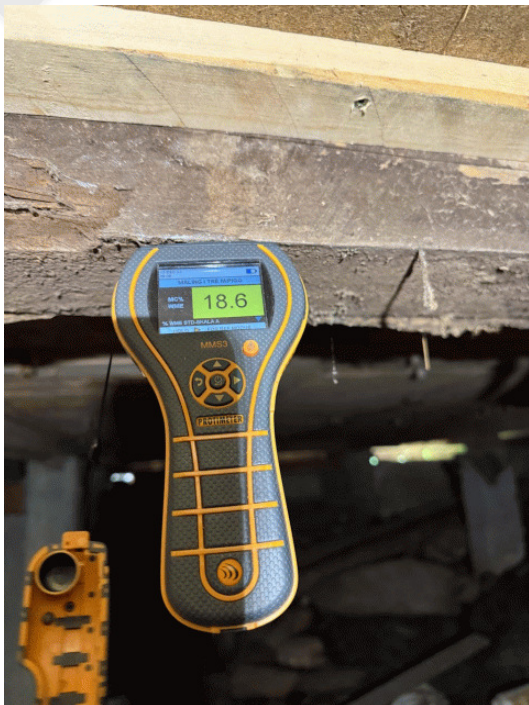
**TG 2** 1.2 Krypekjeller

Det er påvist sopp, råteskader og/eller muggvekst på overflater.

Luftgjennomstrømning og luftfuktighet, herunder fuktsperre mot grunn, høyde i rommet og ventiler mot yttervegg er vurdert som ikke tilfredsstillende.

Det ble målt forhøyede fuktverdier i stubbeloftet (18,6 vekt% i trefuktighet), og det er noe underdimensjonert ventilering. Forhøyet fuktighet kan over tid føre til muggdannelse, råte og redusert bæreevne i konstruksjonen. Det anbefales å etablere fuktsikring mot grunnen, samt forbedre ventilasjonsforholdene for å redusere fuktbelastningen.

TG2 vurderes grunnet forhøyede fuktverdier i stubbeloft og ikke tilstrekkelig ventilering.

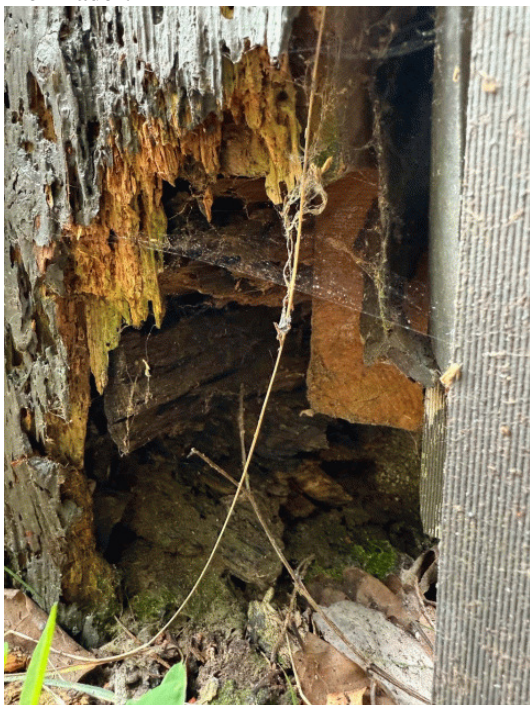
Det er påvist deformasjoner og/eller fuktskader i ytterveggenes konstruksjoner.

Det er påvist avvik på vannbord over og under vindu, eller i overgangen mellom grunnmur og fasade og i etasjeskillere.

Det er påvist skader, sprekker og råteskade på kledningen.

Yttervegger er trolig oppført som en kombinasjon av reisverk og bindingsverk. Det ble ikke registrert vesentlige skjevheter eller synlige skader på tilgjengelige deler av konstruksjonen. Det bemerkes imidlertid at det ble avdekket borebilleangrep på deler av den synlige trekonstruksjonen. Veggkonstruksjonen for øvrig ble ikke inspisert, da dette er en lukket konstruksjon og destruktive inngrep ikke ble utført ved befaringen. Videre undersøkelser anbefales for å kartlegge omfanget av skadene.

Utvendige flater av malt stående tømmermannskledning. Det ble registrert råteskader flere steder, solsprekker, manglende lufting i nedre kant av kledningen samt angrep fra skadegjørere, trolig borebiller. Det ble også avdekket borebilleangrep i underliggende trekonstruksjon bak kledningen. Tilstanden medfører økt risiko for videre nedbrytning av både kledning og bærende konstruksjon. Kledningen må påregnes utskiftning, etablering av korrekt lufting og videre kartlegging av omfanget av skadedyrangrepet, med påfølgende behandling og eventuelle konstruktive utbedringer.

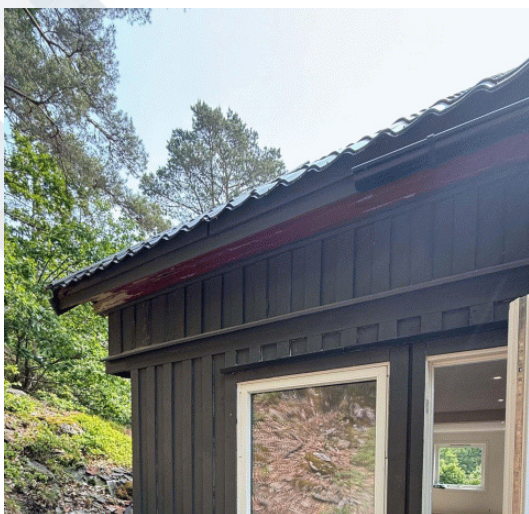
Takrenner og nedløp er ikke komplette. Det ble registrert manglende takrenner og nedløp på enkelte deler av bygget, samt feil fall på enkelte takrenner. Manglene kan føre til utilstrekkelig bortledning av takvann, med risiko for fuktskader på fasade og grunnmur. Det må etableres komplette og korrekt monterte takrenner og nedløp for å sikre effektiv håndtering av overflatevann.

Det ble registrert råteskader på flere gesimsbord. Skadene vurderes å være av et slikt omfang at utskiftning må påregnes for å unngå videre nedbrytning og sikre tilstrekkelig beskyttelse av underliggende konstruksjon.

TG3 vurderes grunnet en del råteskader på gesimsbord og manglende takrenner og nedløp.

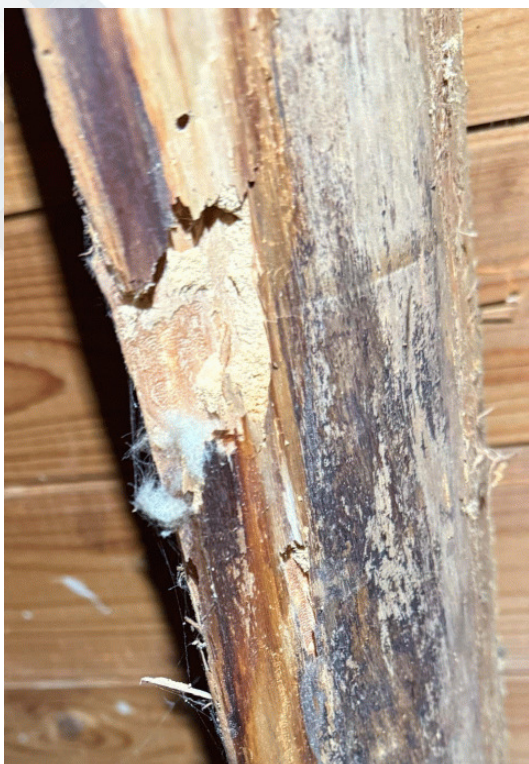
### TG 2 5.1 Loft (konstruksjonsoppbygging)

Det er påvist biologiske skadegjørere fra kaldt-, kne-, hanebjelke-, eller kryploft.

Loftet ble inspisert fra gangbart gulv. Den synlige delen fremstår tørr, men det ble avdekket mangelfull ventilering, noe som kan gi økt risiko for fukt- og kondensproblematikk over tid. Det ble også observert tegn til biologiske skadegjørere i eldre trekonstruksjoner. I tillegg vurderes eksisterende vindsperre som mangelfull og bør oppgraderes for å bedre konstruksjonens fuktsikring. Det ble også avdekket tegn til åpninger i fungerende tettesjikt rundt pipeløpet.

TG2 vurderes grunnet tegn til åpninger rundt pipeløp, ikke tilstrekkelig ventilering og tegn til borebiller/skadegjørere.

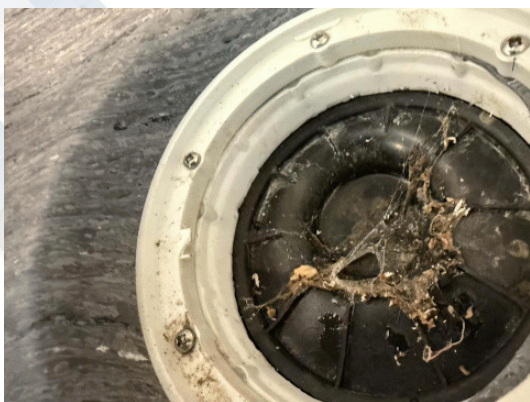
TG2 vurderes grunnet ikke tilstrekkelig synlig belegg under klemring.

**Merknader:** Forventet levetid for vinylbelegg er 25 år.
