Sandakervegen 18

Befaringsdato: 04.05.2026

Rapportdato: 14.05.2026

Adresse Sandakervegen 18, 3736 SKIEN	
Dato for energimerking 16.05.2026	Merkenummer Energiattest-2026-296568
Bygningskategori Småhus	Bygningsnummer 164597636
Gårdsnummer 221	Bruksnummer 1048
Seksjonsnummer 2	Bruksenhetsnummer H0201

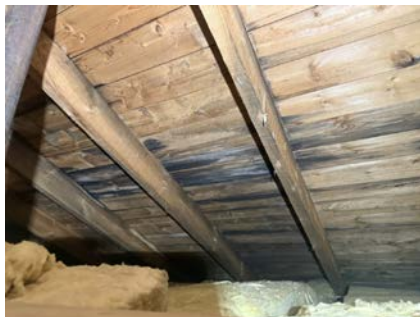
Det kan forekomme skjulte feil og mangler i deler av loftet som ikke var tilgjengelige for inspeksjon. Loftet fremstår som tilstrekkelig ventilert. Det ble ikke registrert tegn til skadedyr ved synlige og tilgjengelige deler. Det ble registrert tegn til kondensdannelse og fuktskjolder på deler av undertaket.

TG 2 vurderes grunnet tegn til kondensdannelse og fuktskjolder på undertaket.

Tegn til kondensdannelse og fuktskjolder indikerer fuktpåvirkning på undertaket. Begrenset tilkomst gjør at årsak og omfang ikke kan fastslås fullt ut.

Ved vedvarende fuktpåvirkning kan det utvikles svertesopp, råte eller andre fuktrelaterede skader i takkonstruksjonen.

Forholdet kan medføre behov for utbedring dersom det foreligger aktiv fuktpåvirkning eller skjulte skader.

Det anbefales nærmere kontroll av loft og takkonstruksjon når sikker og tilstrekkelig tilkomst kan etableres.

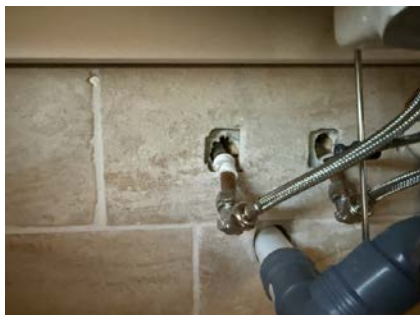
2. ETASJE > BAD

Svekkelser eller mangelfull tetting i membran, sluk eller rørgjennomføringer kan gi risiko for fuktinntrengning i konstruksjonen. Begrenset tilgang til sluk kan gjøre det vanskeligere å oppdage eller forebygge feil på et tidlig tidspunkt.

Forholdet gir usikkerhet knyttet til våtrommets tettesjikt og skjulte konstruksjoner. Kjøper må påregne behov for oppfølging, og eventuelle utbedringer dersom det avdekkes svikt eller lekkasje.

Det anbefales å sikre bedre tilgjengelighet til sluk for inspeksjon og vedlikehold. Sluk og rørgjennomføringer bør kontrolleres jevnlig, og ved tegn til lekkasje eller fukt bør konstruksjonen undersøkes nærmere av fagperson.

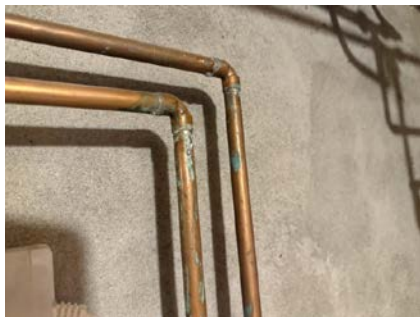
Vannrør er utført i kobber og er vurdert på synlige og tilgjengelige deler. Det ble ikke registrert lukt av betydning eller synlige tegn til lekkasjer. Det bemerkes at vannrør er en bygningsdel med naturlig slitasje over tid og begrenset forventet levetid. Det ble registrert noe korrosjon på synlig vannrør under kjøkkeninnredning.

TG 2 vurderes grunnet alder på vannrør og registrert korrosjon på synlig vannrør under kjøkkeninnredning.

Vannrørene har oppnådd en alder hvor slitasje og svekkelser kan forekomme. Korrosjon på synlig vannrør under kjøkkeninnredning indikerer lokal materialpåvirkning over tid.

Videre korrosjon kan føre til svekkelse av rørmaterialet og økt risiko for lekkasje. Eldre vannrør kan også ha kortere gjenværende brukstid.

Det anbefales å kontrollere korrodert vannrør under kjøkkeninnredning nærmere og utbedre eller skifte berørt rørdel ved behov. Eldre vannrør bør holdes under jevnlig oppsyn.

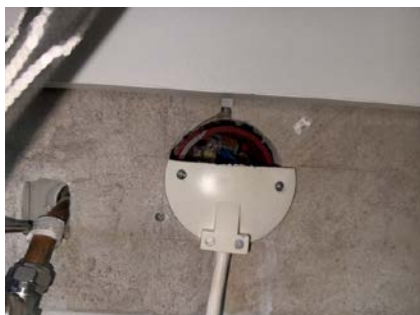
Konsekvens: Forholdet kan medføre behov for utbedring av den aktuelle veggboксen for å sikre tilfredsstillende beskyttelse.

Anbefalt tiltak: Det anbefales at beskyttelsen til veggboксen under servant skiftes eller utbedres av registrert elektrovirksomhet.
