Vakkert småbruk på Grimsrødhøgda! 37 mål eiet tomt. Trippel garasje

Befaringsdato: 21.04.2026

Rapportdato: 08.05.2026

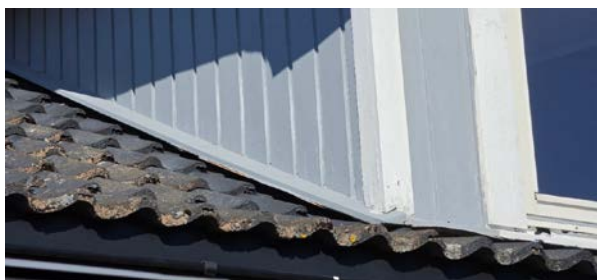
Kledning tak oppløft

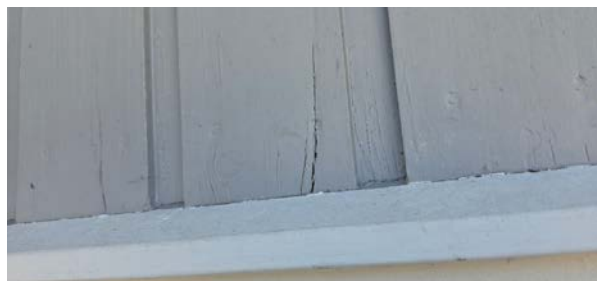
Kledning over vinduer, sprekker

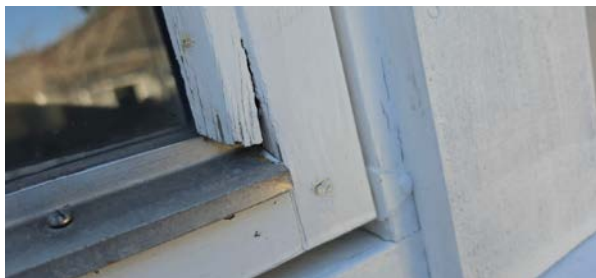
Sprekker i karmen gamle vinduer.

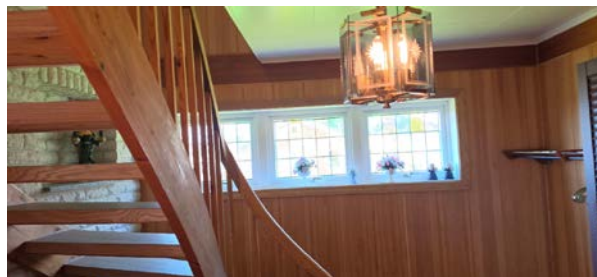
Gamle blyglass vinduer.

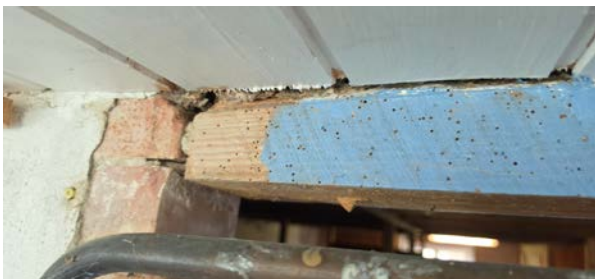
Spor etter bore biller i bjelker og stubbeloft

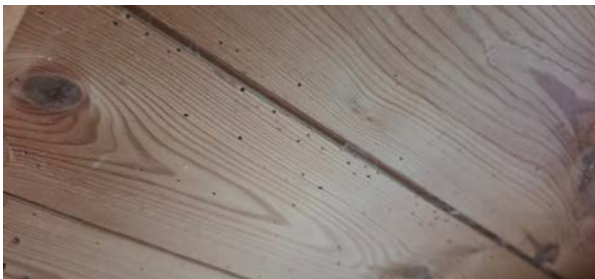
Spor etter bore biller i bjelker og stubbeloft
