Magnussenløkka 6 A, 2318 HAMAR

**Salgsobjekt:** Rekkehus  
**Eierform:** Andel  
**Byggeår:** 1953  
**BRA-i/BRA Total** 141/163 kvm  
**Tomtstr.:** 1421.9 m<sup>2</sup>  
**Gnr./bnr.** Gnr. 1, bnr. 1723  
**Andelsnr.:** 6401  
**Oppdragsnr.:** 1213250056

# Ditt nye hjem?

## Velkommen til Hamar og Magnussenløkka 6 A!

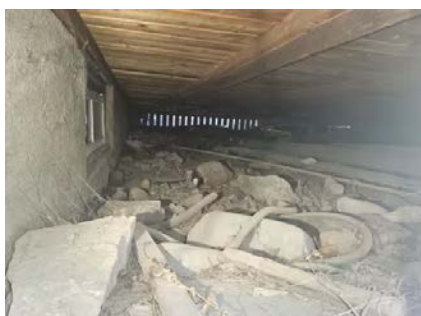
Terreng har stedvis fall mot grunnmuren.

Det kan ikke verifiseres at det er etablert utvendig fuktsikring på grunnmuren mot tilbygget del.

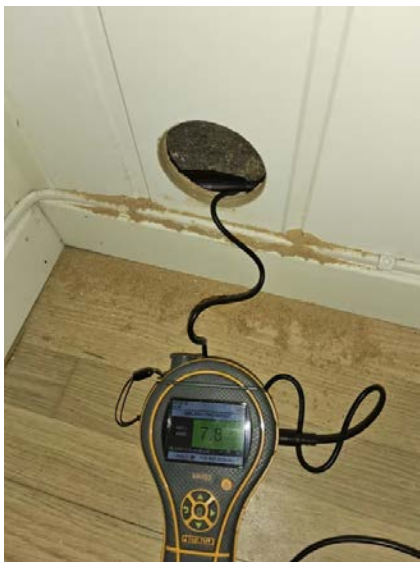
Bilde fra fuktmåling i utlektet kjellervegg.

Type rom under terreng	Innredet
Er det gjennomført arbeider etter byggeår?	Ja
Etasjen er innvendig oppgradert med nye overflater i 2017.	
Er det foretatt hulltaking i utlektet vegg eller i eventuelt oppforet tregulv?	Ja
Er det symptomer på fuktskade? (se etter skader og foreta fuktmåling)	Nei
Er oppholdsrom manglende ventilert?	Nei
<b>Oppsummering av rom under terreng</b>	
<p><b>TG-I</b></p> <p>Rommene er ventilert med klaffventiler på yttervegg og var en godkjent løsning på oppføringstidspunktet. Det er foretatt hulltaking i nedre del av vegg i kjellerstue. Ved fuktmåling i treverk i forbindelse med hulltaking, måles det et fuktinnhold som er under faregrensen for utvikling av skader (piggmåling: 7,8 vektprosent).</p>

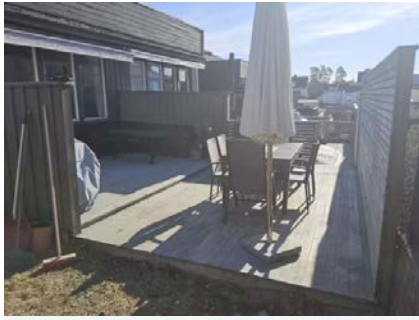
Det registreres noe skjevheter i konstruksjonen, terrassen er lagt direkte på bakken uten frostsikring, og bevegelser i konstruksjonen på grunn av tele i bakken må påregnes. Terrassens overflater fremstår som noe værslitt og overflatebehandling bør påregnes.

Sør-vestvendt terrasse.

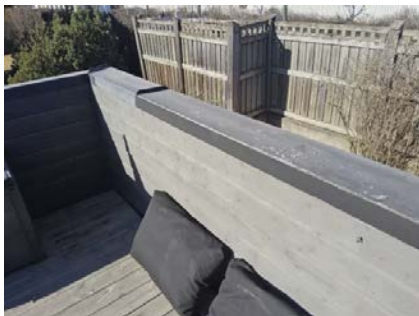
Takterrassens overflater fremstår som værslitt og det registreres råteskader i rekkverket. Takterrassen er tekket med papp, på grunn av terrassebord over tekkingen er ikke selve tekkingen inspisert. Basert på takterrassen generelle tilstand så vurderes det at papptekking har passert 15 år og tettheten i tiden som kommer er derfor usikker.

Overflater er værslitt.

For å lukke avviket må høyden på rekkverket heves til dagens krav på 100 cm. Utskifting av takterrassens tettesjikt og overflatebehandling bør påregnes. Råteskadet trevirke må skiftes.

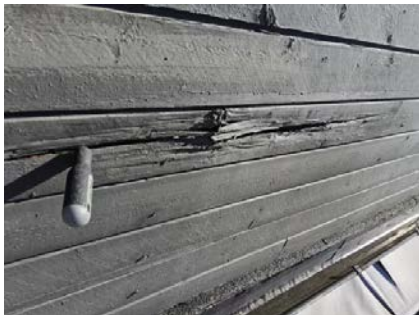
\* Balkong, terrasse, platting: Rekkverket blir målt til 82-95 cm. og er lavere enn forskriftskravet på 100 cm, basert på dette oppfyller ikke rekkverket dagens krav til sikkerhet. Om takterrassen vil oppfylle kravene som var gjeldene på oppføringstidspunktet eller ikke, er ikke videre undersøkt. Takterrassens overflater fremstår som værslitt og det registreres råteskader i rekkverket. Takterrassen er tekket med papp, på grunn av terrassebord over tekkingen er ikke selve tekkingen inspisert. Basert på takterrassen generelle tilstand så vurderes det at papptekking har passert 15 år og tettheten i tiden som kommer er derfor usikker. Takterrasse er etablert over oppholdsrom, dette er en konstruksjonsmetode med økt fare for skader, som blant annet forutsetter bruk av dampsperre mot oppvarmet rom for å unngå kondensskader. Det finnes ingen dokumentasjon på hvordan takterrassen er bygget opp. Etter en visuell kontroll ble det ikke registrert tegn til lekkasjer i underliggende himling. TG3 settes med bakgrunn i råteskadet rekkverk.

TG3 settes med bakgrunn i råteskadet rekkverk.

Det registreres råteskader i rekkverk.

Estimerte utbedringskostnader gjelder utskifting av råteskadet trevirke i rekkverk.

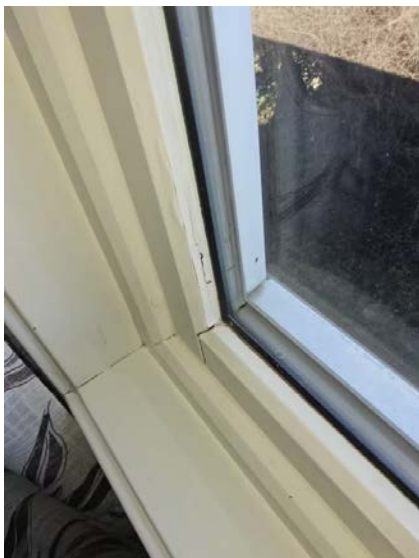
Det registreres oppsprukket maling på innsiden av enkelte vinduer.

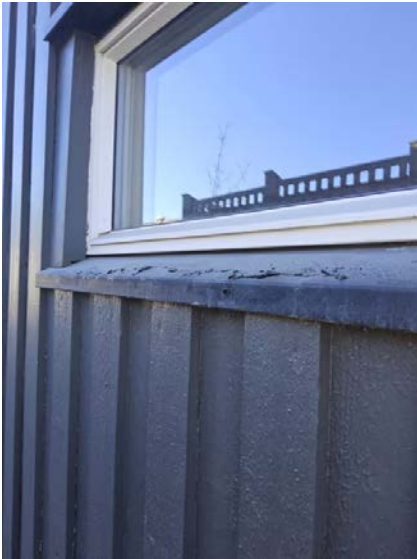
Det registreres værslitte beslag.

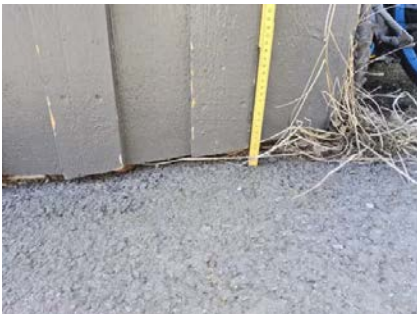
Det er benyttet klosser som musesperre bak kledning. Dette har medført stedvis redusert lufting, manglende lufting gir økt risiko for fuktskader i konstruksjonen. Det er ikke manglende musetetting som følge av at kledningen ikke er luftet. Det registreres stedvis værslitt/oppstrukket trekledning. Deler av kledningen er avsluttet for nært terreng (eller andre bygningsdeler), noe som kan gi forkortet levetid og økt behov for vedlikehold.

Det er benyttet treklosser som musetetting.

Deler av kledningen er avsluttet nærme terreng.

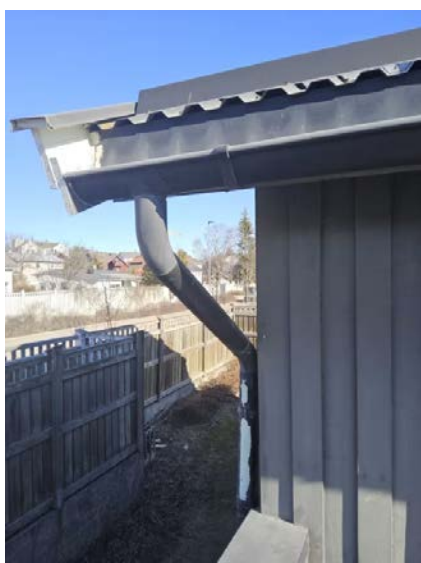
Takrenner og nedløp bærer preg av alder.

Type	Metall
Er det utført arbeider på anlegget etter byggeår?	Ja
Er det synlige skader på renner/nedløp?	Ja
<b>Oppsummering av renner og nedløp</b>	
Takrenner viser symptomer på slitasje og elde. Restlevetiden er usikker.	
<b>Anbefalte tiltak / ytterligere undersøkelser anbefales</b>	
En utbedring bør sees i sammenheng med en fremtidig utskifting av taktekking.

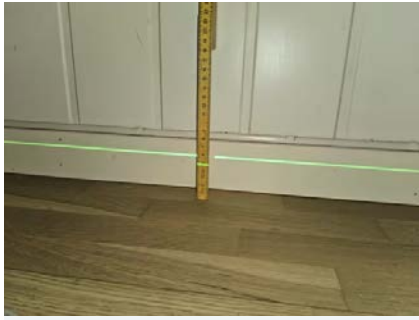
Med bruk av nivelleringslaser ble det registrert totalt avvik i gang i andre etasje og i stue på mellom 15 og 30 mm, i tillegg til lokale skjevheter. Det er ikke uvanlig å oppleve skjevheter i gulvet i eldre boliger, og dette skyldes ofte at materialene er underdimensjonert i forhold til dagens byggemåte.

Etasjeskiller er kontrollert med nivelleringslaser.

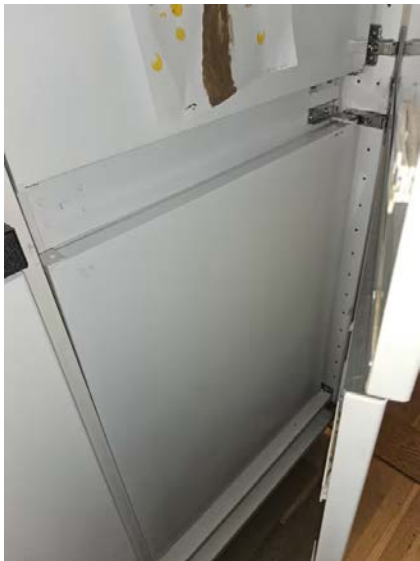
Fronter er ikke fastmontert til kjøleskap med fryser.

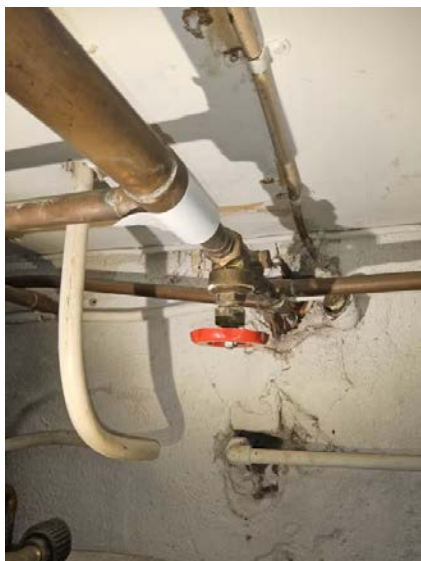
\* Vannledninger: Vannrør som er fra byggeåret har nådd en alder hvor det vil være økt risiko for lekkasjer. Det registreres lekkasje fra utekran. Stoppekran for boenheten er plassert i tilstøtende boenhet noe som medfører at man må ha tilgang til naboboenheten for betjening og ettersyn av stoppekranen, stoppekranen er ikke funksjonstestet grunnet høy alder/tilstand.

Hovedstoppekran av eldre type er plassert i naboenhet.

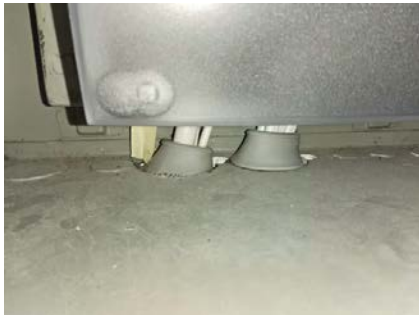
Det registreres utettheter ved gjennomføringer i sikringsskapet.

Med bakgrunn i de registrerte avvik bør det gjennomføres en utvidet el-kontroll av en kvalifisert elektrofaglig person.

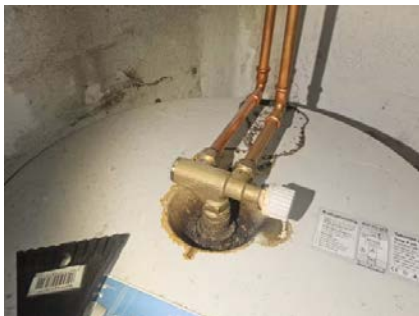
\* Varmtvannsbereider: Bereider er plassert i naboenhet noe som medfører at man må ha tilgang til naboboenheten for ettersyn og eventuelt vedlikehold av berederen. Det registreres tegn til at det har vært en lekkasje fra berederen, basert på at det er nyere vannrør tilknyttet berederen, så vurderes det at forholdet er utbedret.

Det registreres tegn til en gammel lekkasje på varmtvannsberederen.
