# Velholdt og innholdsrik enebolig m/attraktiv og barnevennlig beliggenhet. Pene uteplasser! Garasje.

Befaringsdato: 19.08.2025

# Tilstandsrapport

## ENEBOLIG

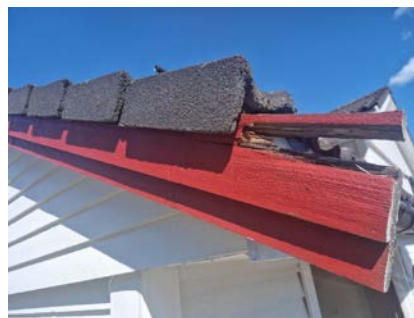
Merknad på råteskader i vindskier mot vest. Utskiftning må beregnes.

- Når taktekking og undertak begynner å bli gamle, øker risikoen for lekkasjer, noe som kan føre til omfattende og kostbare reparasjoner av underliggende konstruksjoner dersom en ikke foretar tiltak på konstruksjonene før dette oppstår.

**Kostnadsestimat:** Ingen umiddelbar kostnad

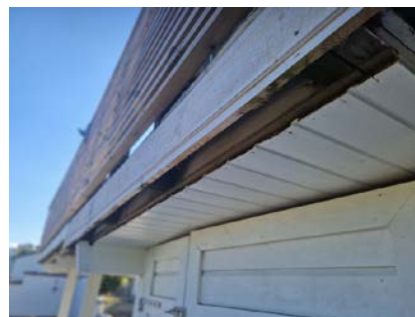
Terrasse opphengt i vegg og bærende på pilarer med drager i front. Overflater med synlig avvik. Arbeidene bærer preg av egeninnsats/lite fagmessig.

### Vurdering av avvik:

**Kostnadsestimat:** 10 000 - 50 000

Lite fagmessig utførelse,

Avvik på overflater og lite fagmessig arbeider bør utbedres.

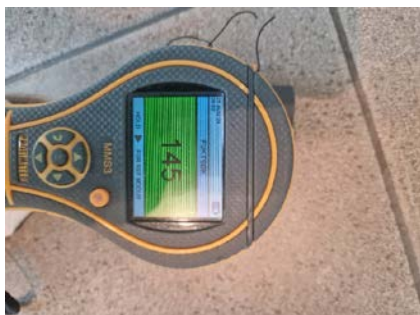
Ved bruk av fuktindikator ble det ikke indikert noen unormale fuktverdier på bad eller i vegg ved hulltagning ved bruk av fuktmåler.

Årstall: 2017

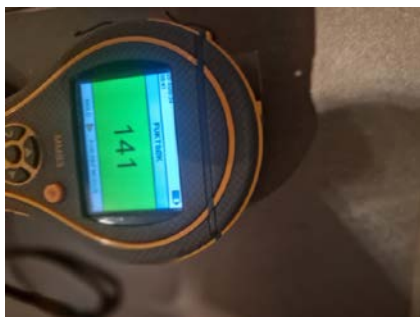
Ved bruk av fuktindikator ble det ikke indikert noen unormale fuktverdier på bad eller i vegg ved hulltagning ved bruk av fuktmåler.

Årstall: 2014
