Jønsbergvegen 478, 2335 STANGE

**Salgsobjekt:** Enebolig  
**Eierform:** Eiet  
**Byggeår:** 1985  
**BRA-i/BRA Total** 186 kvm/224 kvm  
**Tomtstr.:** 1051.1 kvm  
**Soverom:** 2  
**Gnr./bnr.** Gnr. 57, bnr. 15  
**Oppdragsnr.:** 1213260020

Befaringsdato: 20.02.2026

Rapportdato: 02.03.2026

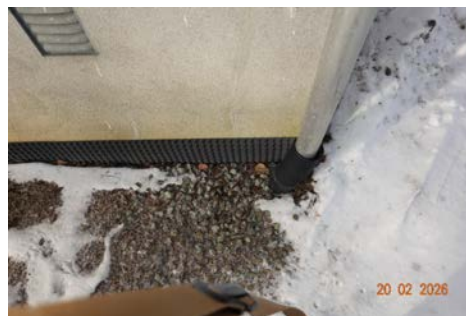
### TG 2 Grunnmur og fundamenter

Kjelleryttervegger av murte lettklinkerblokker.

Riss i utvendig murpuss bør utbedres for å hindre videre oppsprekking og redusere risikoen for fuktinntrenging i konstruksjonen.
