Storskarven 48, 6514 KRISTIANSUND N

**Prisgunstig enderekkehus med
pent opparbeidet uteområde og
carport. Veranda med sjøutsikt!**

Tilstandsrapport

REKKEHUS

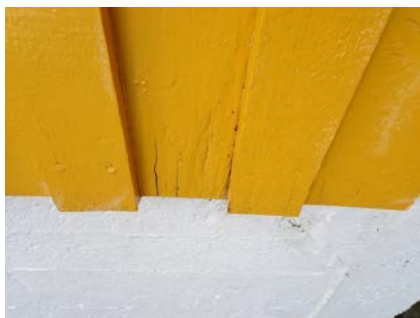
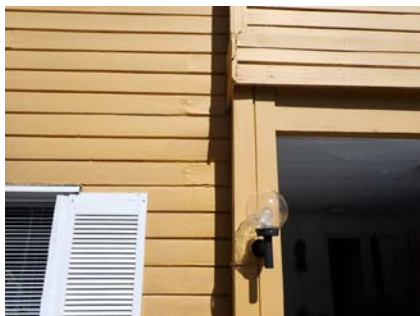
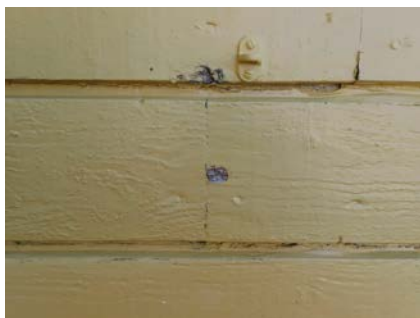
- Det er påvist spredte råteskader i bordkledningen.
- Det er ingen musesperre i nedre kant av konstruksjon.

- Råteskadet trekledning må skiftes ut.
- Musesperre må etableres.
- Lokal utbedring må utføres.
- Det bør foretas tiltak for å bedre lufting av kledningen.

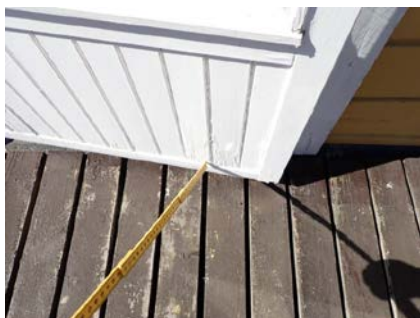
- Det er påvist avvik rundt innsettsdetaljer.
- Det er påvist dør(er) med fukt/råteskader.
- Det er påvist dører som er vanskelig å åpne eller lukke.
- Karmene i dører er værslitte utvendig og det er sprekker i trevirket.

Balkongdør er råteskadet.

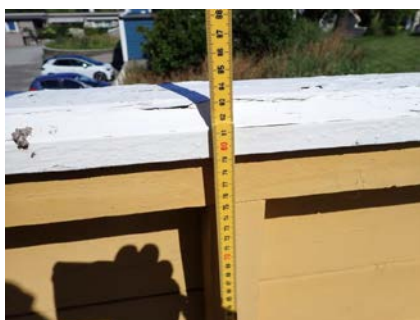
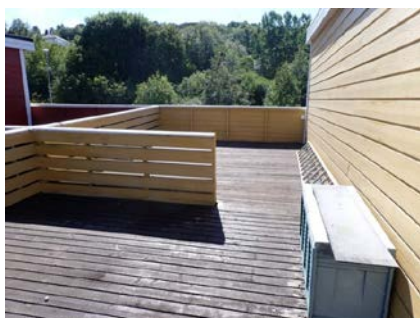
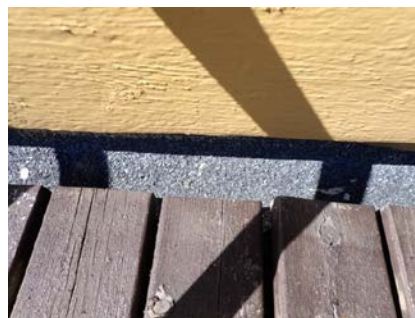
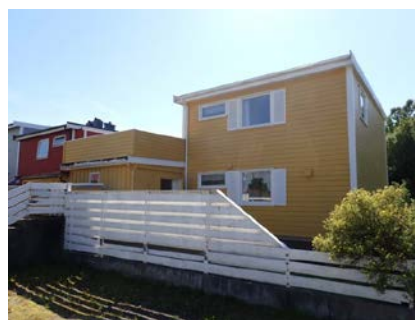
TG 2 Balkonger, terrasser og rom under balkonger

Det er opparbeidet terrasse på baksiden og på framsiden av huset. begge er opparbeidet med spaltetedekke. Tett liggende kledning med topprekke til rekkverk på den ene, og liggende åpne bord med topprekke på den andre.

- Det er ikke krav om utbedring av rekkverkshøyde opp til dagens forskriftskrav.

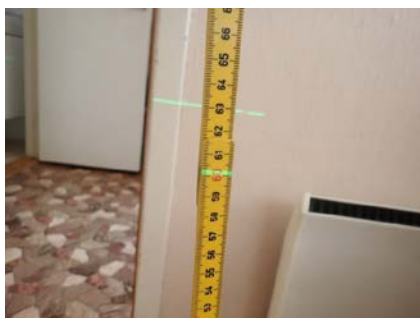
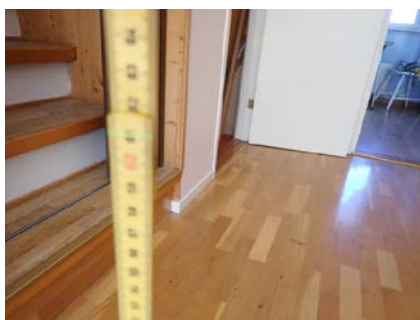
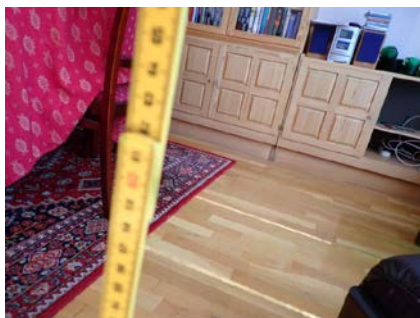
- Målt høydeforskjell på over 15 mm gjennom hele rommet. Tilstandsgrad 2 gis med bakgrunn i standardens krav til godkjente måleavvik.

- For å få tilstandsgrad 0 eller 1 må høydeforskjeller rettes opp. Det vil imidlertid sjelden være økonomisk rasjonelt som et enkeltstående tiltak i en bolig som dette. Dersom boligen en gang skal renoveres, kan man vurdere slike tiltak.

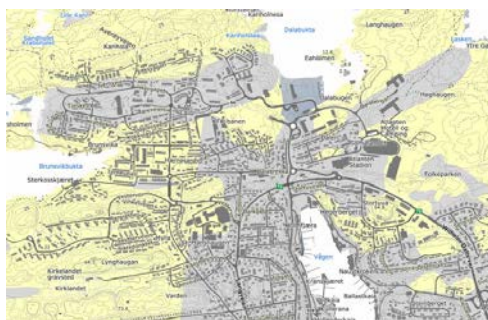
📌 TG 2 Radon

Ifølge Nasjonalt aktsomhetskart for radon (Direktoratet for strålevern og atomtryggleik) har området moderat til lav forekomst av radon. Det foreligger ikke målerapport.

- Det bør gjennomføres radonmålinger.
