Sevalvegen 51, 2822 BYBRUA

**Hjemmekoselig enebolig med  
landlig og barnevennlig  
beliggenhet - 5 soverom - stor  
overbygget terrasse.**

# Tilstandsrapport

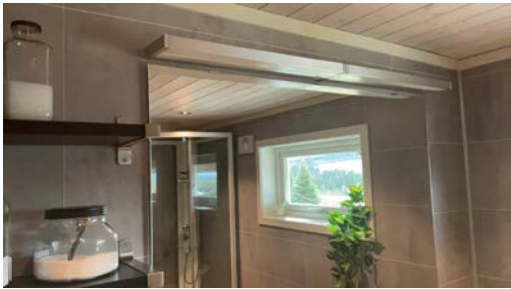
#### TG 2 Overflater Gulv

Våtrom > 1.Etasje > Bad > Overflater Gulv:  
Vurdering av avvik:  
• Det er påvist avvik i fallforhold til sluk i forhold til

krav i forskrift på byggetidspunktet.  
Gulvet er tilnærmet flatt. Fall er ikke tilfredsstillende, men badet fungerer med dette avviket.  
Belegg har oppkant ved dør på 25 mm.

Rommet fungerer med dagens tilstand. Det er ikke behov for utbedringstiltak siden våtrommet fungerer i dag, men ut ifra alder kan skader plutselig oppstå på eldre våtrom.
