Åslyvegen 10, 7715 STEINKJER

**Kvamsenget - Enebolig med  
hoveddelen på en flate. Garasje.  
Attraktiv beliggenhet, kort veg til  
skole og barnehage**

Befaringsdato: 13.11.2025

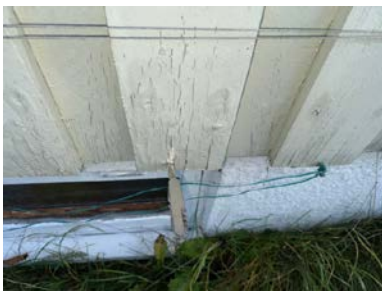
- Det er ingen eller liten lufting i nedre kant av kledning mot grunnmur.
- Det er påvist spredte råteskader i bordkledningen.

Oppsprukket kledning med råte, avskallinger og slitasje

- Det bør foretas tiltak for å bedre lufting av kledningen.
- Uten tilstrekkelig lufting bak bordkledningen kan fuktighet som trenger inn bak bordene eller gjennom veggen innenfra ikke tørke opp. Dette skaper ideelle forhold for råtesopp og muggvekst.
- Råteskader i bordkledningen kan fortsette å utvikle seg både i tilleggende bordkledning og til bakenforliggende veggkonstruksjon, dersom en ikke foretar tiltak.
- Råteskadet trekledning må skiftes ut.

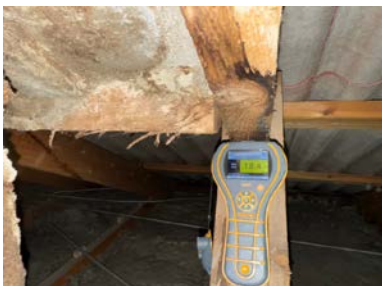
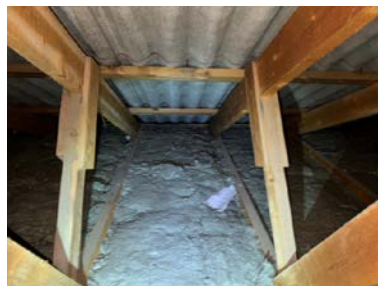
En del fuktmerker på sperrer og undertak.

Økende ved pipe, piggmålinger viser over 18 %, dette er fuktig trevirke.

Mindre deler av konstruksjonen er en lukket himling mot 1. etasje, reg. fuktmerker i skap på et av soverommene.

Sanering av eternitt vil medføre kostnader.

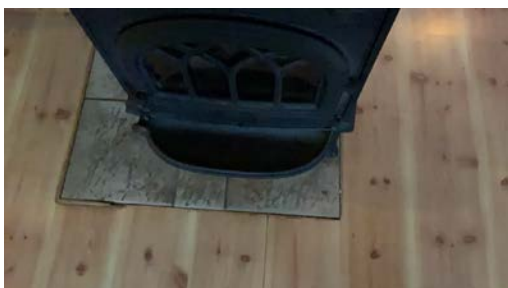
Sprekk i fliser under ovnen.

Rust på sotluke, beksot.

Avvik fra tilsyn av anlegget, ikke utbedret.

Jevnlig oppfølging av vedovn og pipeløp.

Lukke avvik etter siste tilsyn.

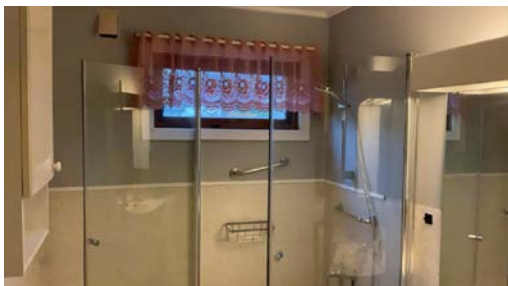
Rust og påkjent luk.

Fuktskader i våtsone.

Utslag ved fuktsøk i nevnte områder.

Ikke tette løsninger og godkjente overflater til bruk i våtrom.
