# Fløgstad - Enebolig med nydelig utsikt over sentrum - 4 soverom - Pent opparbeidet hage

Befaringsdato: 23.03.2026

Rapportdato: 08.04.2026

# Tilstandsrapport

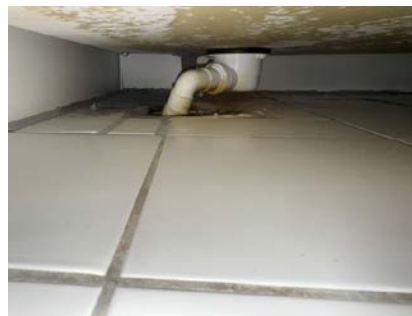
- Når sluket har begrenset tilgang, er det vanskelig å rengjøre sluket og å inspisere den for å oppdage skader i membranen/fuger rundt sluket, som er avgjørende for å forhindre lekkasjer.
- Det er viktig å merke seg at levetiden til en membran varierer basert på kvalitet, installasjon og bruk. Eldre membraner kan bli sprø og sprekke opp, noe som fører til at de mister sin vanntettende funksjon. Dette kan resultere i vannlekkasjer gjennom vegger og gulv og fuktskader.

Sluk under dusjkabinett

Det anbefales å legge ny membran og nytt gulv.
