Velkommen til  
Trondheimsveien 689!

Tilstandsrapport .....38

Befaringsdato: 22.09.2025

Rapportdato: 03.10.2025

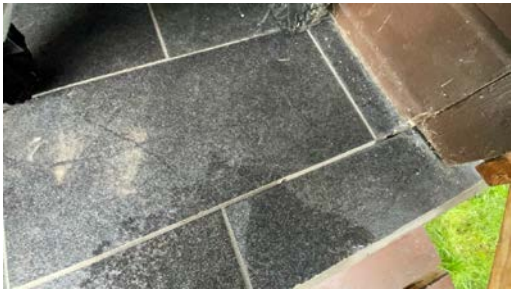
- Det er avvik:
- Bom i flis (Løse flis)
- Riss/sprekker i flisfuger ut mot trapp

Bom i flis (Løse flis)  
Riss/sprekker i flisfuger ut mot trapp

- Tiltak:
- Lokal utbedring av gulv må kunne påregnes for å lukke avviket

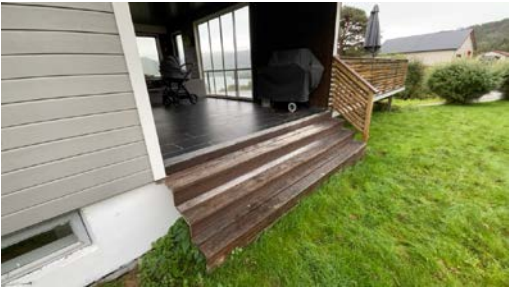
Plassbygd trapp med rekkverk på en side

- Håndløper må monteres for å lukke avviket.

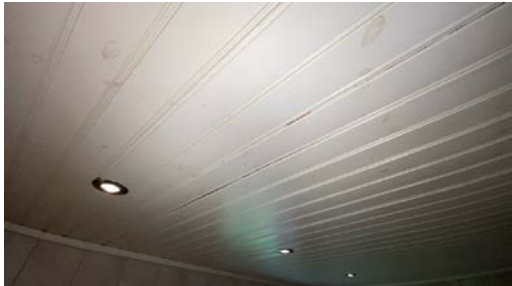
Synlig misfarging i himling som følge av kvistutslag

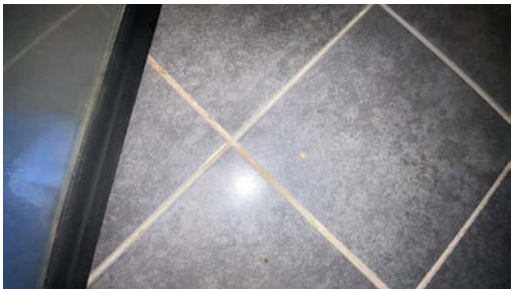
- Det er avvik:
- Skade på flis ved toalett
- Skade på flis i dusj
- Noe slitte fuger i dusj
- Det foreligger ikke dokumentasjon på montering av varmekabel i gulv

Skade på flis i dusj

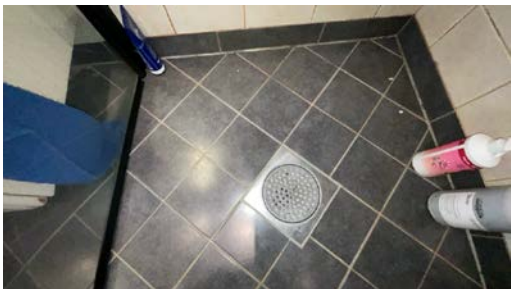
Noe slitte fuger i dusj

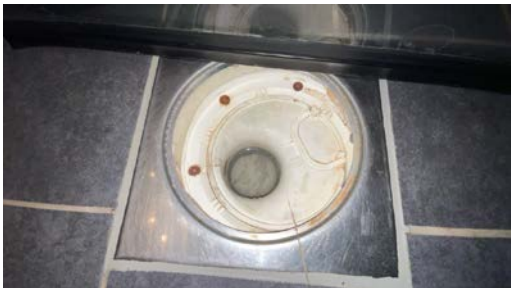
- Mer enn halvparten av forventet brukstid er passert på membranløsningen.
- Det er avvik:

Vinylbelegg er ført ned under klemring i sluk i dusj

- Det er viktig å merke seg at levetiden til en membran varierer basert på kvalitet, installasjon og bruk. Eldre membraner kan bli sprø og sprekke opp, noe som fører til at de mister sin vanntettende funksjon. Dette kan resultere i vannlekkasjer gjennom vegger og gulv og fuktskader.
- Tiltak:
- Overvåk tilstanden jevnlig. For å få tilstandsgrad 0 eller 1 må tettesjiktet skiftes ut, men tidspunktet for når dette er nødvendig er vanskelig å si noe om.
- Det bør innhentes dokumentasjon på arbeid med skjult membran om det er mulig. Det skal bekrefte at arbeidet er fagmessig utført.

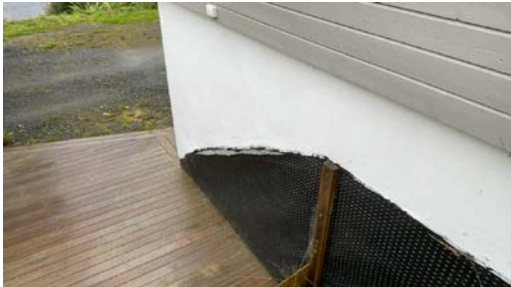
- Grunnmursplast mangler klemlist på deler av veggen og grunnmursplast er dratt den med fare for fukt bak grunnmursplast.

Grunnmursplast er løs ved terrasse

- Klemlist bør monteres hvor det mangler for å sikre veggen best mulig mot fukt slik at fukten ikke har mulighet å komme bak grunnmursplasten.

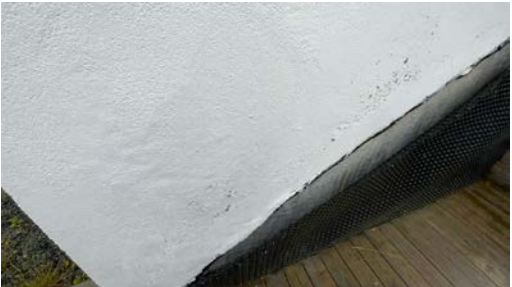
Avskalling i malingsoverflate på muren ved terrasse

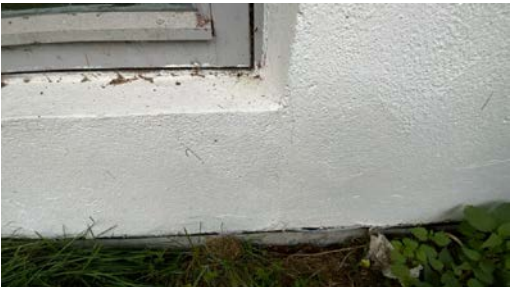
- Grunnmuren har sprekkdannelser.

Liten sprekk i mur/puss ved kjellervindu

- Ikke behov for umiddelbare tiltak, men sprekker bør overvåkes over tid og tiltak må vurderes ut fra hvordan dette utvikler seg.
