Velkommen til  
Trondheimsveien 689!

Tilstandsrapport .....39

| Befaringsdato: 22.09.2025 | Rapportdato: 03.10.2025 | Oppdragsnr.: 20704-1603 | Referansenummer: RG8148 |
| Autorisert foretak: Midt Norsk Takst AS | Sertifisert Takstingeniør: Svenn Marius Skålvik | Vår ref: Svenn Marius Skålvik | |

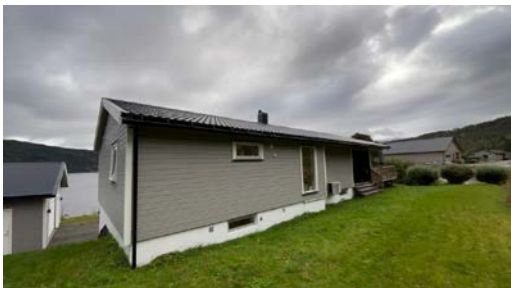
- Det er krav til montering av snøfangere på byggeåret. Info er hentet fra Byggeforskrift 1969 kapittel 45. Hvor det er fare for at snøras og isras kan medføre skade, skal taket ha snøfanger e.l.

Oversikt. Det er ikke montert snøfangere på taktekingen

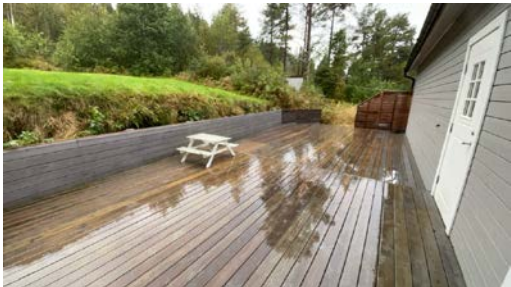
- Det er avvik:
- Det er værslitt/oppsprukket trevirke/trepaneler.

Skade på trappetrinn

- Skifte av skadet bord, vask, overflatebehandling av overflater må kunne påregnes for å lukke avviket

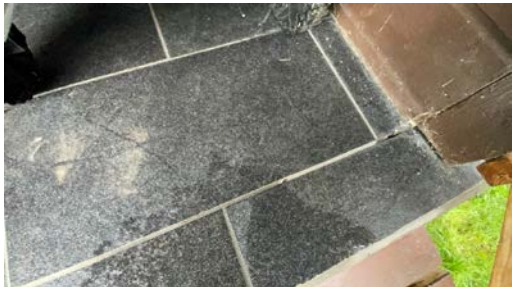
- Det er avvik:
- Bom i flis (Løse flis)
- Riss/sprekker i flisfuger ut mot trapp

Bom i flis (Løse flis)  
Riss/sprekker i flisfuger ut mot trapp

- Tiltak:
- Lokal utbedring av gulv må kunne påregnes for å lukke avviket

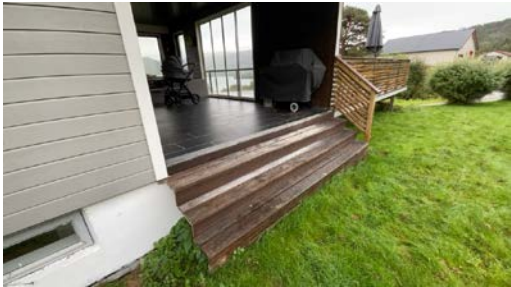
Plassbygd trapp med rekkverk på en side

- Håndløper må monteres for å lukke avviket.

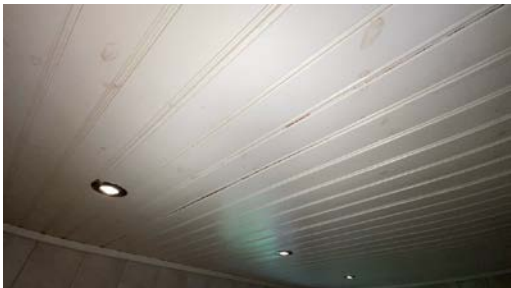
Synlig misfarging i himling som følge av kvistutslag

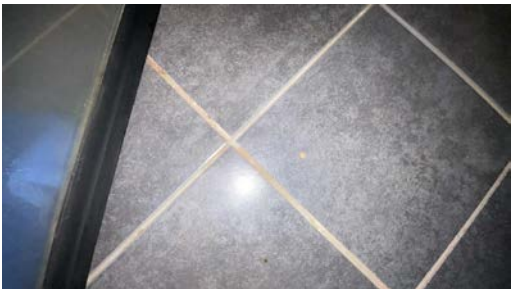
- Det er avvik:
- Skade på flis ved toalett
- Skade på flis i dusj
- Noe slitte fuger i dusj
- Det foreligger ikke dokumentasjon på montering av varmekabel i gulv

Skade på flis i dusj

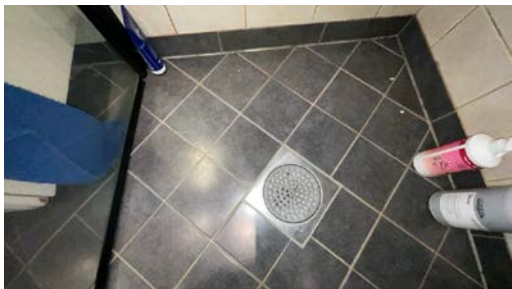
Noe slitte fuger i dusj

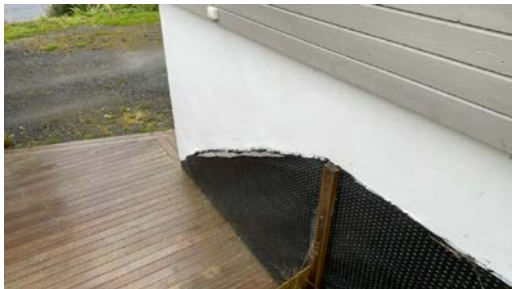
- Grunnmursplast mangler klemlist på deler av veggen og grunnmursplast er dratt den med fare for fukt bak grunnmursplast.

Grunnmursplast er løs ved terrasse

- Klemlist bør monteres hvor det mangler for å sikre veggen best mulig mot fukt slik at fukten ikke har mulighet å komme bak grunnmursplasten.

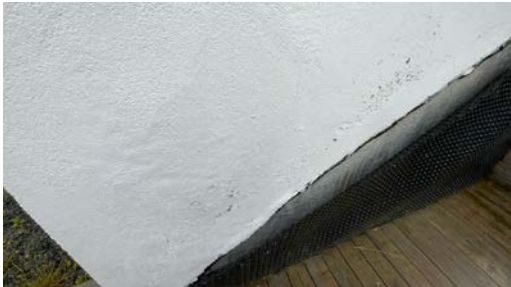
Avskalling i malingsoverflate på muren ved terrasse

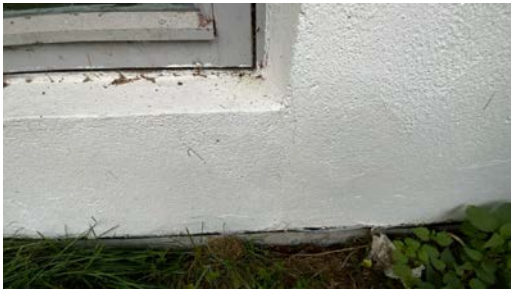
- Grunnmuren har sprekkdannelser.

Liten sprekk i mur/puss ved kjellervindu

- Ikke behov for umiddelbare tiltak, men sprekker bør overvåkes over tid og tiltak må vurderes ut fra hvordan dette utvikler seg.
