Nordfjordveien 210, 7114 RÅKVÅG

**Innholdsrik fritidseiendom i  
naturskjønne omgivelser |  
Nausttomt | Stor terrasse | Fine  
uteområder med gode solforhold**

## Nøkkelinformasjon

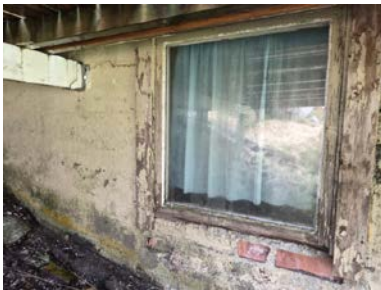
OPPSUMMERING: Det er påvist vinduer med fukt/råteskader. Kjellervinduet fremstår med skader og må byttes. TG-3 grunnet skader.

ANBEFALTE TILTAK: Vinduer med råteskader må erstattes med nye.
