Hesteskoen 45, 1866 BÅSTAD

**Familievennlig enebolig med god
planløsning - 3 soverom - dobbel
garasje - solrikt - barnevennlig**

Tilstandsrapport

Befaringsdato: 08.05.2024

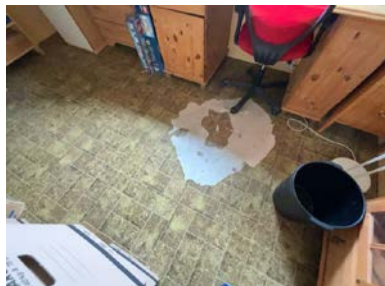
TO 2 Etasjeskille/gulv mot grunn

Etasjeskiller er av trebjelkelag.
Lecaelementer mot garasje.

- Målt høydeforskjell på mellom 10 - 20 mm innenfor en lengde på 2 meter. Tilstandsgrad 2 gis med bakgrunn i standardens krav til godkjente måleavvik.

- Det ble foretatt kontroll på planhetsavvik ved hjelp av en punkt laser. Målt 10 mm over 2 meter i gang i 1. etasje, ellers målt mellom 4 - 13 mm avvik i 1. etasje.
- Sprekker i betongdekket i underetasje samt dels skadede elementer på utsiden av veranda.

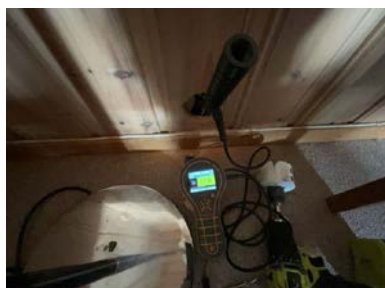
Gulvet er av betong. Veggene har betong/mur og panel. Hulltaking er foretatt, og det er påvist avvik i konstruksjonen.

- Det er gjennom hulltaking påvist høyt fuktnivå inne i trekonstruksjonen i hulltakingen, men ikke påvist fuktskader i dette området. Høy luftfuktighet kan over tid føre til muggvekst eller sverting av materialer. Samtidig kan materialer og konstruksjoner bli ødelagt.
- Det er påvist indikasjoner på noe fuktgjennomtrenging inn i kjellermur.

- Det ble etter hulltaking i stue påvist og målt 17 vektprosent i vegg. Treverk skal ha fuktinnhold lavere enn 15 vektprosent. I treverk med fuktighet over 17 vektprosent, øker faren for råte og muggsoppvekst.

- Registrert plast i utforede vegger i kjeller. Frem til 1990-tallet satt man ofte inn en fuktsperre av plast. Den skulle stoppe fukten fra å nå den innvendige kledningen og rommet. Denne typen konstruksjon er nå ansett som en risikokonstruksjon og er ikke anbefalt løsning.

- Takstmannen gjorde fuktsøk direkte på grunnmursvegger ved hjelp av ett Protimeter, påvist unormale verdier.

- Påvist noe saltutslag på vegg i underetasje. Saltutslag dannes når fuktighet kommer igjennom mur og krystalliseres på innsiden av kjellermurvegg.

- Det påviste fuktnivå gir grunn til å overvåke konstruksjonen jevnlig for å se utvikling over tid, og eventuelt foreta tiltak for å unngå fuktskader.

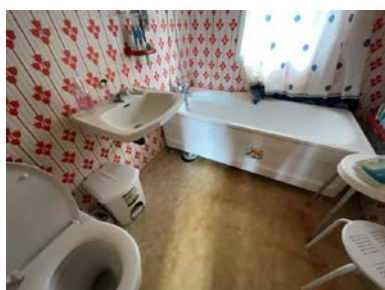
1. ETASJE > BAD

Tilliggende konstruksjoner våtrom

Hulltaking er ikke foretatt, grunnet vegger mot badekar er mot yttervegg og kjøkkeninnredning. Foretatt søk etter fuktindikasjon direkte på vegger under badekar, uten at det ble påvist unormale verdier.

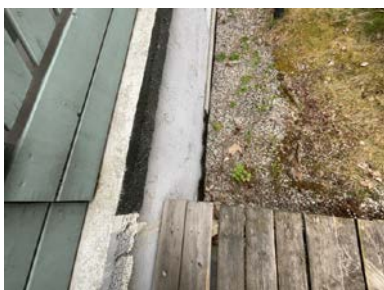
TO 2 Grunnmur og fundamenter

- Grunnmuren har sprekke-dannelser.
- Når det oppstår sprekker i puss/mur vil vannbelastningen og faren for frostska-der øke. Skrå sprekker/riss er et symptom på setninger. Horisontal sprekke/riss i grunnmur skyldes sannsynligvis innpressing av kjellervegg. Anbefaler å følge med på videre utvikling.

Bygningen har grunnmur i lettklinkerblokker.

- Lokal utbedring må utføres for å lukke avviket. Dog anbefalt å følge med på videre utvikling.
