Hans Mustads gate 27, 2821 GJØVIK

**Enebolig med oppussingsbehov -  
meget sentral beliggenhet - flott  
utsikt mot Mjøsa - dobbelgarasje  
- romslig tomt.**

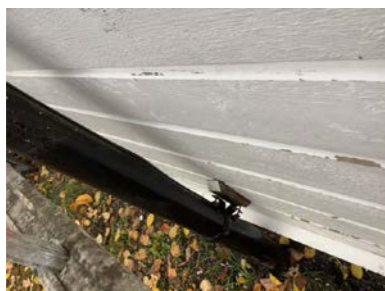
Nedløpsrør er frostsprengt.

Beslag/vannbrett anbefales montert inn bak kledning over vinduer, dette for å hindre/reducere faren for lekkasjer i konstruksjonene. Avløp for overvann/nedløp må etableres. Utettheter i utvendige beslag/renner må utbedres.

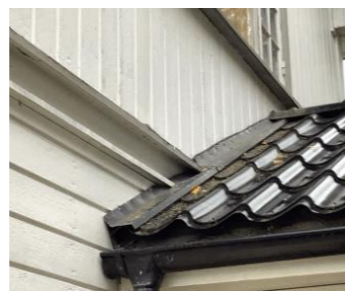
Veggbeslag mot takteking er ikke fagmessig utført.

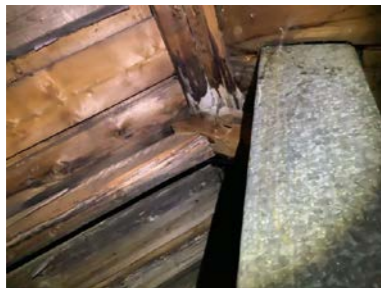
Fuktmerker rundt gjennomføringer.

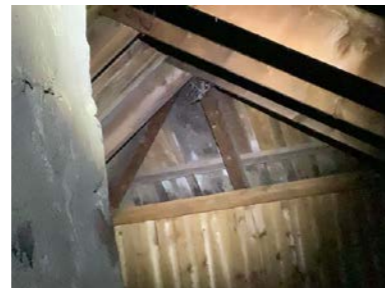
Fuktmerker på undertak. Tyder på kondens etter for dårlig gjennomlufting av kaldt loft.

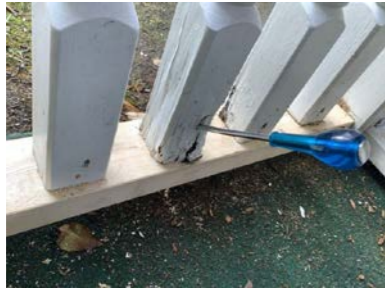
Rekkverk ved inngang har råteskader.

Det er ikke behov for strakstiltak, siden terrasse/ plattning fungerer for dagens eier. Utskiftninger av treverk og frostsikring av konstruksjon er påregnelig om man ønsker en stabil konstruksjon.

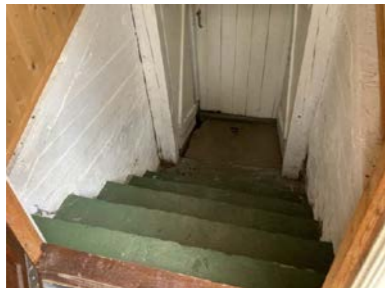
Utvendig kjellertrapp.

Halvparten av forventet brukstid på utvendig trapper er oppnådd eller nært forestående. Fundamentering er ikke frostsikret. Det er manglende rekkverk i forhold til dagens krav.

Fundamentering for trapp bør frostsikres.

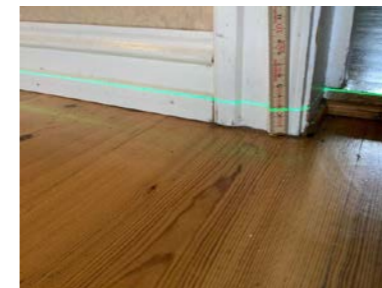
- Målt høydeforskjell på mellom 10 - 20 mm innenfor en lengde på 2 meter. Tilstandsgrad 2 gis med bakgrunn i standardens krav til godkjente måleavvik.

15 mm høydeforskjell i gulv stue 1. etg.

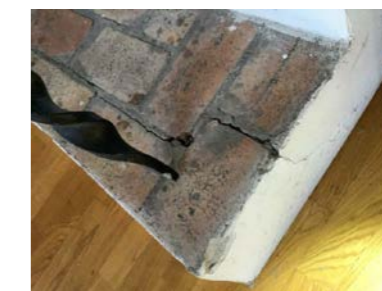
Sprekker i åpen peis.

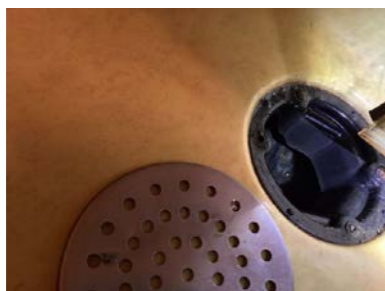
Klemring i sluk mangler en skrue.

- Våtrommet må totalrenoveres. Alle forhold med tettesjikt, våtsone, sluk m.m. må dokumenteres.
- Brukstiden til våtrommet vil kunne forlenges ved å gjøre tiltak som hindrer vann direkte på overflater. Dette vil likevel bare sikre mot skader i forhold til bruksvann, ved lekkasje fra rør/ installasjoner vil det være fare for skade på tilstøtende konstruksjoner. Det anbefales derfor å gjøre en vurdering av hvordan våtrommet skal brukes videre, og hvilke risiko som er forbundet med videre bruk av våtrommet. Kostnadsestimatet gis for full oppgradering med vanlig standard for våtrom.

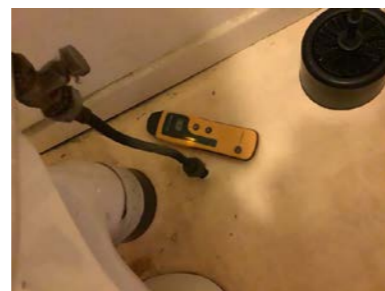
Tilluft mangler under dør. Ved bruk av fuktindikator på utsatte steder registrerte jeg unormale verdier.

Det var indikasjoner på fukt under belegg bak toalett.

Det anbefales å etablere tilluft under dør sammen med mekanisk avtrekk. Anbefaler videre undersøkelser ifbm indikasjon på fukt i gulv bak toalett.

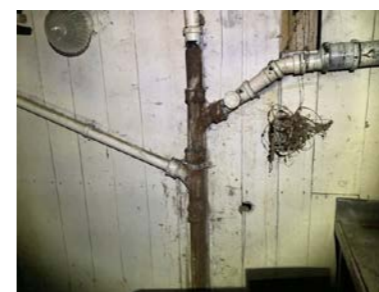
Lufting fra avløp er ikke korrekt utført, skal føres over tak. Eldre jernrør kan være utsatt for rust/groing og gi redusert gjennomstrømning/risiko for lekkasjer. Utvendige vann og avløpsrør som begynner å bli gamle vil ha en helt naturlig slitasjegrad.

Plastrør i overgang til støpejernrør i kjeller.

Lufting over tak anbefales etablert. Tiltak må utføres på avløpsanlegget for å lukke avviket. (Se bilder fra loft, takkonstruksjon)

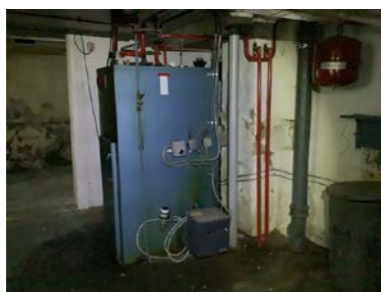
Det er usikkert om oljetank har lekkasjesikring. Anbefaler videre undersøkelser med kommunen og evt saneringsforetak for oljetank og utstyr.

Sentralfyr på parafin/fyringsolje.

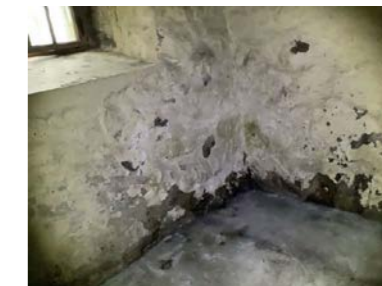
Fuktgjennomslag er registrert

Overvåk tilstanden jevnlig. Tidspunktet for reparasjon og eventuelt når dette er nødvendig er vanskelig å si noe om. Bruken av underetasje/kjeller vil også være avgjørende.

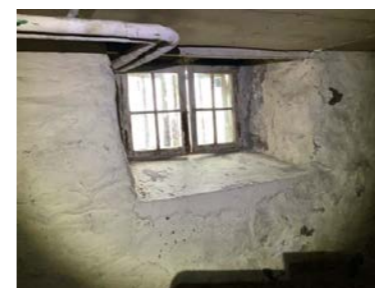
Tykkelsen på steinmuren gjør at det kan være usynlige råteskader i Treverk og organiske materiale anbefales fjernet, da det kan skape bunnsvill over mur.
