Odins veg 5A, 2413 ELVERUM

**Pen halvpart av tomannsbolig med
familievennlig beliggenhet. To
soverom. Fint, solrikt uteområde.
Garasje fra 2024.**

Tilstandsrapport

DEL AV TOMANNSBOLIG

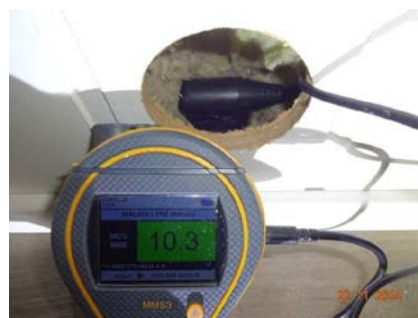
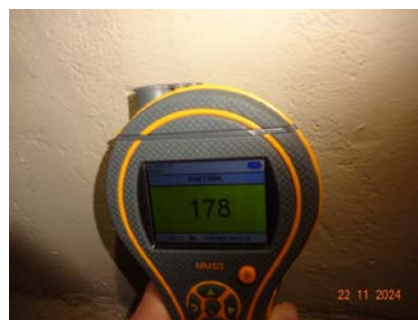
- Det er påvist indikasjoner på noe fuktgjennomtrenging i kjellergulv.
- Det er påvist indikasjoner på noe fuktgjennomtrenging inn i kjellermur.

Antydninger til fukt målt i kjelleryttervegg, årsaken kan være mangler på fuktsikring og drenering.

Noe saltutslag på kjelleryttervegg, etter fuktgjennomgang i veggene.
Saltutslag dannes når fuktighet trenger gjennom murkonstruksjoner og transporterer saltmineraler ut til overflaten. Når vannet fordampes blir det krystalliserte saltet liggende igjen på overflaten av murverket eller betongen.

- Det påviste fuktnivå gir grunn til å overvåke konstruksjonen jevnlig for å se utvikling over tid, og eventuelt foreta tiltak for å unngå fuktskader.
