Odins veg 5A, 2413 ELVERUM

Pen halvpart av tomannsbolig med familievennlig beliggenhet. To soverom. Fint, solrikt uteområde. Garasje fra 2024.

Befaringsdato: 22.11.2024

Rapportdato: 25.11.2024

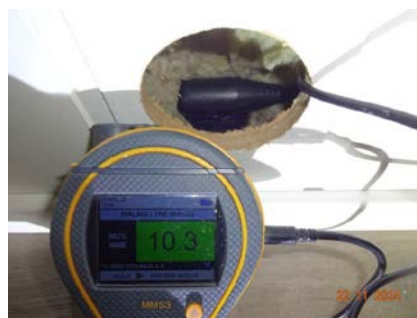
- Det er påvist indikasjoner på noe fuktgjennomtrenging i kjellergulv.
- Det er påvist indikasjoner på noe fuktgjennomtrenging inn i kjellermur.

Antydninger til fukt målt i kjelleryttervegg, årsaken kan være mangler på fuktsikring og drenering.

Noe saltutslag på kjelleryttervegg, etter fuktgjennomgang i veggene.
Saltutslag dannes når fuktighet trenger gjennom murkonstruksjoner og transporterer saltmineraler ut til overflaten. Når vannet fordampes blir det krystalliserte saltet liggende igjen på overflaten av murverket eller betongen.

- Det påviste fuktnivå gir grunn til å overvåke konstruksjonen jevnlig for å se utvikling over tid, og eventuelt foreta tiltak for å unngå fuktskader.

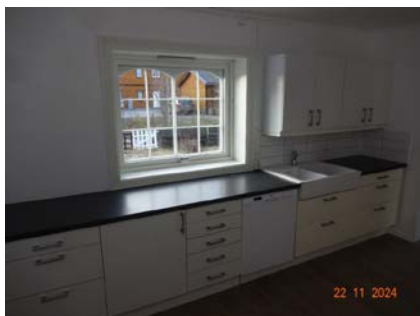
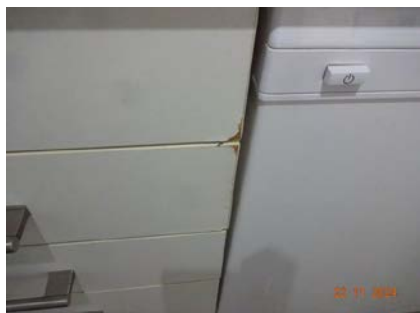
Det er påvist skader på skuffer. Se bilde.
Behov for justering av skapdører.

- Det må foretas tiltak for å lukke avviket.
