Betzy Kjelsbergs vei 217B, 3028 DRAMMEN

**Moderne enebolig i barnevennlig  
blindvei - Garasje & el-lader -  
Jacuzzi og nydelige uteområder -  
Gangavstand til skoler**

# Tilstandsrapport

# gnr. 117, bnr. 904

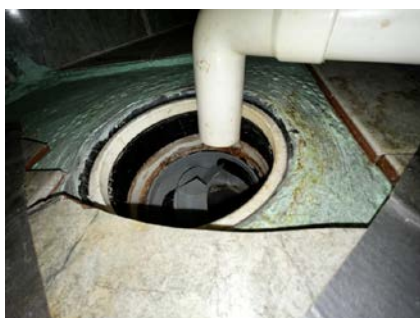
## 2. ETASJE > BAD

Badet er fra byggeåret. Det betyr at membran/tettesjiktet er ca. 26 år og nærmer seg den maksimale anbefalte brukstiden. Normal levetid for en påstrykningsmembran er 10–30 år, avhengig av utførelse, kvalitet og bruksmønster.

Det er ikke målt forhøyede fuktverdier eller registrert synlige tegn til funksjonssvikt ved befaringen. Det gjøres likevel oppmerksom på at skader i skjulte konstruksjoner kan oppstå uten forvarsel. På sikt må det påregnes utskifting av badet, men det er vanskelig å angi når dette vil være nødvendig. Inntil oppgradering gjennomføres, anbefales det å benytte lukket dusjkabinett med avløp direkte til sluk for å redusere belastningen på gulv- og veggflater.
