Søbakken 7, 3295 HELGEROA

# Helgeroa- attraktiv eiendom med flott utsikt og optimale solforhold.

| Tilstandsrapport ..... | 57 |

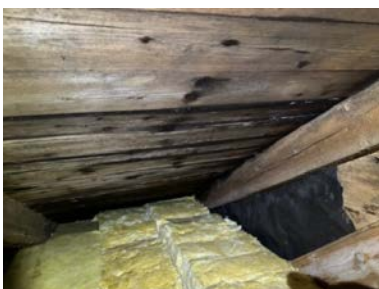
- Det er begrenset/dårlig ventilering av takkonstruksjonen.
- Det er påvist fuktskjolder/skader i takkonstruksjonen.
- Det er påvist andre avvik:
- Det er registrert symptom på fuktskader i konstruksjonen.
- Det er registrert symptom på aktivitet fra skadedyr
- Undertaket er misfarget.

Fuktutslag og høy luftfuktighet på loft og i undertak v/bruk av fuktmåler (mot vest)

fukt

- Lufting/ventilering bør forbedres.
- Råteskadede konstruksjoner må skiftes ut.
- Det må foretas tiltak for å lukke avviket.
- Det må gjennomføres ytterligere undersøkelser.

Utbedre fuktproblematikk på loft/undertak

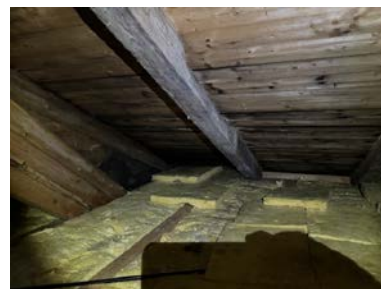
fukt

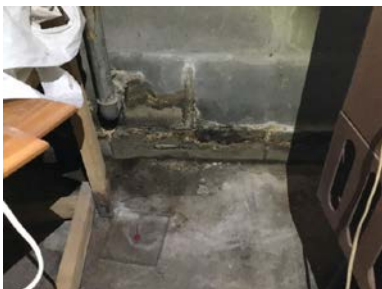
- Det er påvist indikasjoner på noe fuktgjennomtrenging i kjellergulv.
  - Det er påvist indikasjoner på noe fuktgjennomtrenging inn i kjellermur.
  - Det er påvist andre avvik: Det ble observert saltutslag og fuktskjolder på yttervegger og noen skillevegger (trevirke). Det var fuktutslag v/bruk av fuktmåler på yttervegger og gulv.
- Konsekvens/tiltak
- Det må foretas tiltak for å lukke avviket.
  - Det påviste fuktnivå gir grunn til å overvåke konstruksjonen jevnlig for å se utvikling over tid, og eventuelt foreta tiltak for å unngå fuktskader.

saltutslag

- Det må foretas tiltak for å lukke avviket.
- Det påviste fuktnivå gir grunn til å overvåke konstruksjonen jevnlig for å se utvikling over tid, og eventuelt foreta tiltak for å unngå fuktskader.

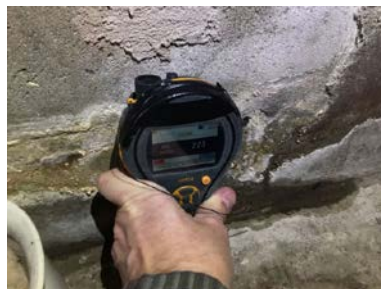
fuktutslag

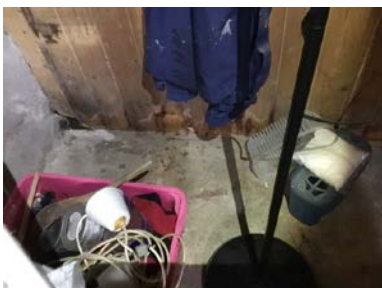
fukt i trevirke

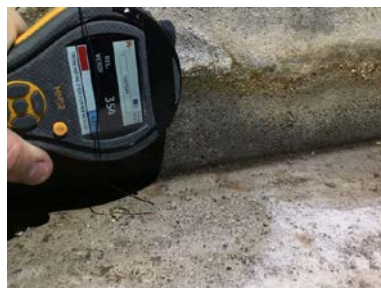
fuktutslag

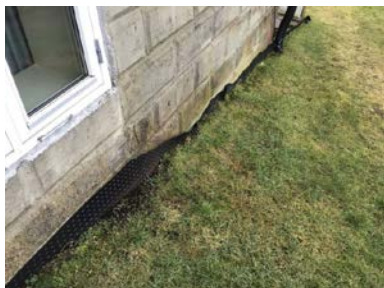
- Det er påvist andre avvik: Mangler klemlist på synlig fuktsikring

Montere klemlist

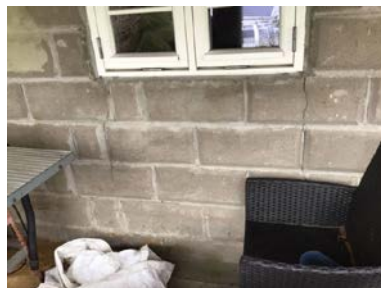
- Grunnmuren har sprekkdannelser.

sprekker
