Søbakken 7, 3295 HELGEROA

**Helgeroa- attraktiv eiendom med flott utsikt og optimale solforhold. Umiddelbar nærhet til brygga med sjø og turområder**

| Tilstandsrapport ..... | 57 |

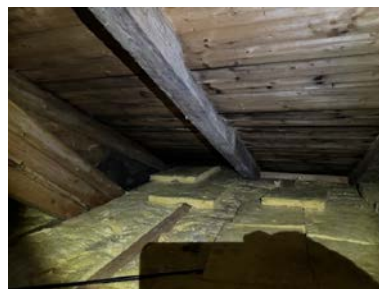
- Det er begrenset/dårlig ventilering av takkonstruksjonen.
- Det er påvist fuktskjolder/skader i takkonstruksjonen.
- Det er påvist andre avvik:
- Det er registrert symptom på fuktskader i konstruksjonen.
- Det er registrert symptom på aktivitet fra skadedyr
- Undertaket er misfarget.

fukt

- Lufting/ventilering bør forbedres.
- Råteskadede konstruksjoner må skiftes ut.
- Det må foretas tiltak for å lukke avviket.
- Det må gjennomføres ytterligere undersøkelser.

Utbedre fuktproblematikk på loft/undertak

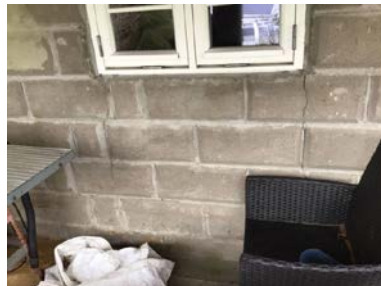
- Grunnmuren har sprekkdannelser.
- Konsekvens/tiltak
- Lokal utbedring må utføres.

sprekker
