Søbakken 7, 3295 HELGEROA

**Helgeroa- attraktiv eiendom med flott utsikt og optimale solforhold. Umiddelbar nærhet til brygga med sjø og turområder**

# Helgeroa- attraktiv eiendom med flott utsikt og optimale solforhold.

# Tilstandsrapport

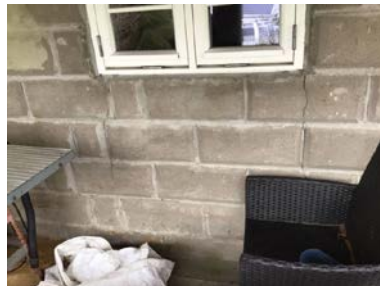
- Grunnmuren har sprekkdannelser.
- Konsekvens/tiltak
- Lokal utbedring må utføres.

sprekker
