Kleivdalsåsen 6C, 1954 SETSKOG

**Pen, velholdt enebolig i kjede med hage, vestvendt terrasse og garasje. Gulvvarme og peisovn. Landlig, rett ved marka.**

# Tilstandsrapport

## ENEBOLIG I KJEDE

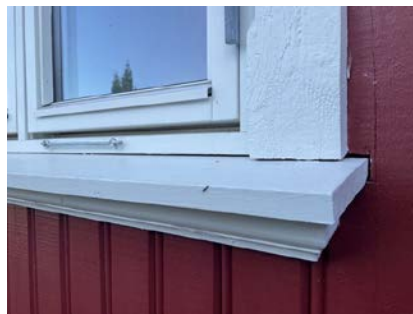
Bygningen har malte trevinduer med 2-lags glass. Fra byggeåret.

**Vurdering av avvik:**

- Det er påvist avvik rundt innsettsdetaljer.
- Det mangler beslag på vannbrett.  
Tetting/vindsperre rundt vinduer er ikke kjent.

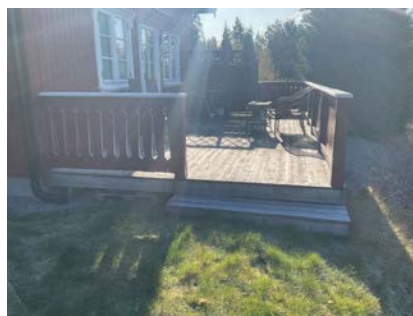
Terrasse i trekonstruksjon på punktfundamentering.  
Spaltegulv av tre og rekkverk i trekonstruksjon.

- Rekkverket er for lavt i forhold til dagens krav til rekkverkshøyder.

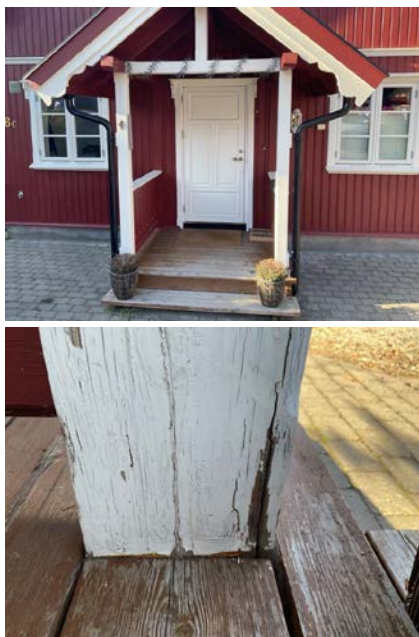
Takoverbygd inngangsparti i trekonstruksjon med saltak av tre tekket med betongtakstein.

Repó i trekonstruksjon med spaltegulv av tre.

- Det er påvist fukt/råteskader i konstruksjonen.

Det er råteskade nederst på stolper til inngangsparti.

- Råteskadede konstruksjoner må skiftes ut.

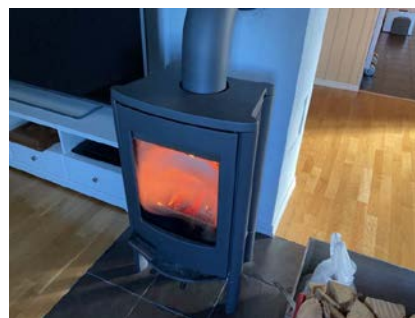
Pipe og ildsted ble ikke funksjonstestet.

For vurdering av tilstand på pipe og ildsted bør dette undersøkes av lokal brann-/feiermester.

Iht. rapport fra NRBR foreligger det avvik som ble avdekket ved tilsyn i 2007: G3: Takstiger og plattinger skal være fastmontert forskriftsmessig.

Avviket må utbedres.

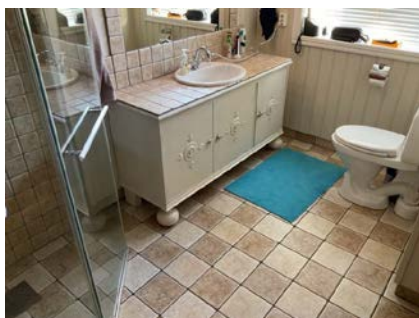
Baderommet har standard fra byggeåret.

Det er ikke fremlagt noe dokumentasjon på våtrommet.

Det er noe svelling/svelleskade i himlingspanel over dusj.

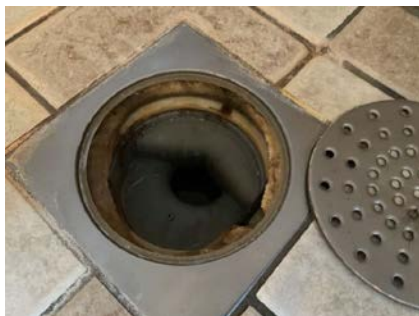
Det er synlig membran i sluket.

- Mer enn halvparten av forventet brukstid er passert på membranløsningen.
- Det er rundt sluk påvist en ikke-fagmessig utførelse av membran/tettesjikt/klemring.

- Det må foretas utbedring for å unngå fuktskader i konstruksjonen.

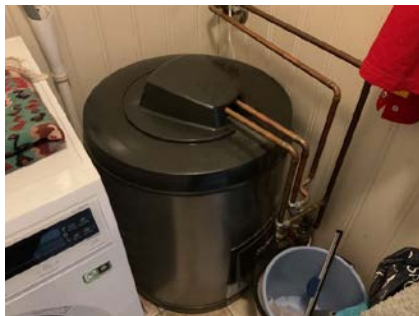
Varmtvannstanken er på ca. 120 liter, er fra byggeåret og er plassert på badet.

- Det er ikke påvist tilfredsstillende el-tilkobling av varmtvannstank iht. gjeldende forskrift.
