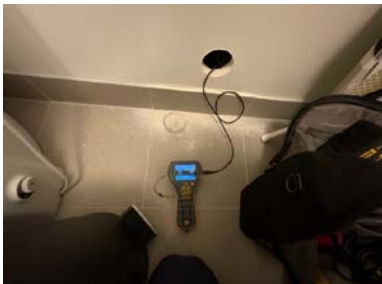
## 1. ETASJE > BAD

Våtrommet har vært i daglig bruk siden det ble oppusset, og det er ikke opplyst om funksjonssvikt eller lekkasjer. Det bemerkes imidlertid at det er avvikende fallforhold på deler av gulvet, og videre bruk bør skje med varsomhet for å redusere risiko for fuktskader over tid. Overvåk tilstand til flis med bom. Ved forverring må tiltak påregnes

- Målingen viste vektprosent på 9,4 %.
- Under 16 % anses å være normalt/tørt.
- Mellom 16-20 % anses å være i risikozonen for fukt-/råteskader.
- Over 20 % anses å være fuktig, med høy risiko for fukt-/råteskader.
