Kantarellstien 54, 1529 MOSS

Tilstandsrapport

- 3-roms leilighet i 2 etasje
- Kantarellstien 54 , 1529 MOSS
- MOSS kommune
- # gnr. 197, bnr. 171
- # Andelsnummer 198

Befaringsdato: 02.02.2026

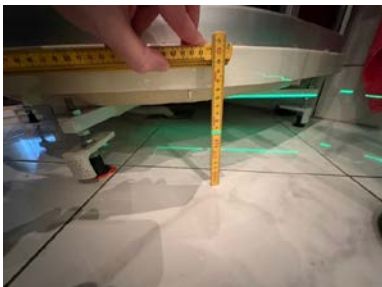
3. ETASJE > BAD/WC/VASKEROM

TG 2 Sluk, membran og tettesjikt
