Rølsåsen 61, 2412 SØRSKOGBYGDA

Befaringsdato: 27.08.2024

Rapportdato: 04.09.2024

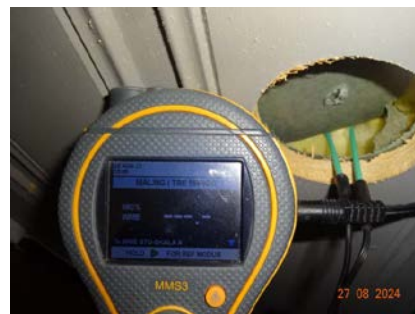
Hulltaking er foretatt midt på delevegg mot våtsonen. Ved bruk av fuktmåler ble det ikke registrert unormale verdier.

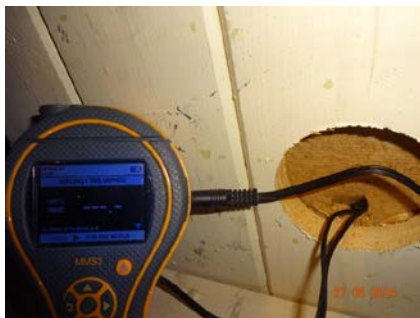
Hulltaking er foretatt nederst på delevegg mot våtsonen. Ved bruk av fuktmåler ble det ikke registrert unormale verdier.

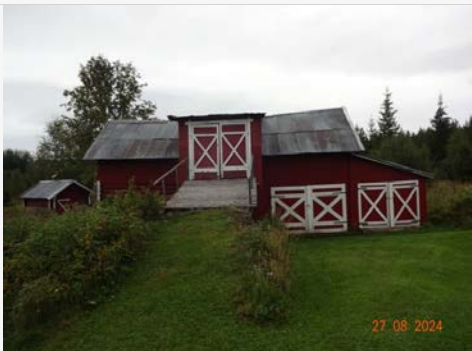
Låve

Skjevheter i takkonstruksjon. Råteskadet laftet tømmer. Mangler takrenner og nedløp. Rust på takplatene. Eldre låve, generelt med preg etter aldersforvitring og manglende

vedlikehold. Må påregne aldersforvitring og skader. Kun deler er besiktiget.

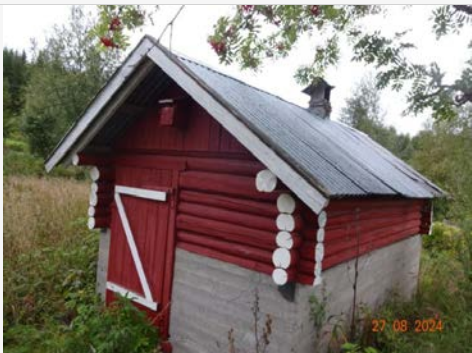
Grisehus

Rust på takplatene. Mangler takrenner og nedløp. Eldre grisehus, generelt med preg etter aldersforvitring og manglende vedlikehold. Må påregne aldersforvitring og skader.

Eldre grisehus, generelt med preg etter aldersforvitring og manglende vedlikehold. Må påregne aldersforvitring og skader.

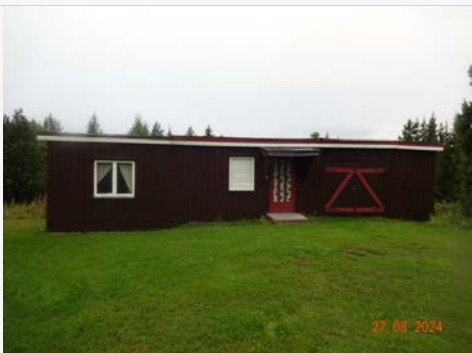
Uthus

Det er påvist fuktmerker i himling over lagerrom. Ved bruk av fuktmåler ble det registrert forhøyede verdier.
Setningsskader i gulv.
Mangler del med takrenner og nedløp.
Eldre uthus, generelt med preg etter aldersforvitring og manglende vedlikehold. Må påregne aldersforvitring og skader. Kun deler er besiktiget.

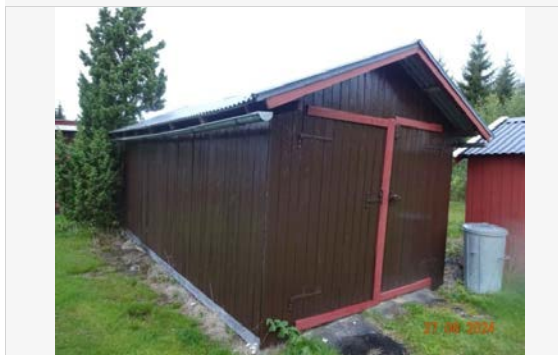
Frittliggende lagerrom

Rust på takplatene. Sprekker i gulv. Råteskadet panel. Ikke etablert undertak. Eldre frittliggende lagerrom, generelt med preg etter aldersforvitring og manglende vedlikehold. Må påregne aldersforvitringer og skader.
