Stampavegen 109, 2266 ARNEBERG

# Tilstandsrapport

Befaringsdato: 11.09.2025

## VÅNINGSHUS

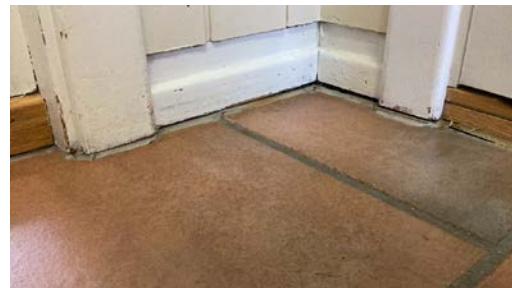
Glippe mellom gulv og gulvlist.

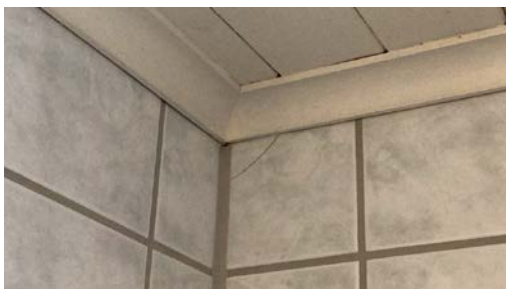
Sprekk i flis i hjørne og over vindu.

Eksempel på sprekk i flis.

Det er ikke nødvendig med tiltak.

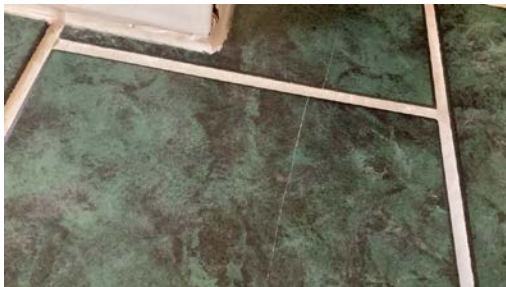
Det er sprekker i gulvfliser flere steder i rommet, også i dusjsonen.

Eksempel på sprekk i gulv.

Det er ikke hensiktsmessig med forsøk på reparasjoner før helerommet skal renoveres.

De påpekte skadesymptomer viser at behov for renovering av rommet er nært forestående.

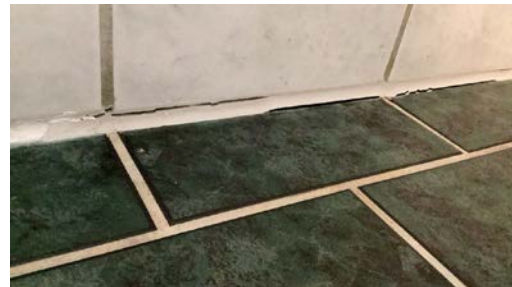
Det er sprekk mellom vegg og gulv på yttervegg.

Det sprekker opp mellom gulv og vegg

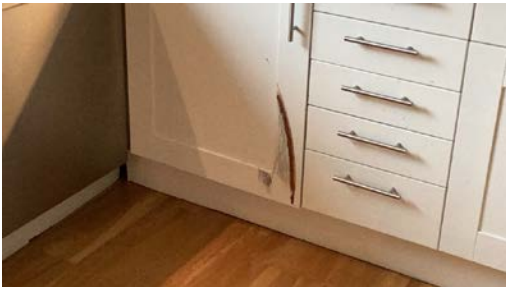
Eksempel på slitasje.

Det er ikke nødvendig med tiltak ut fra funksjon.

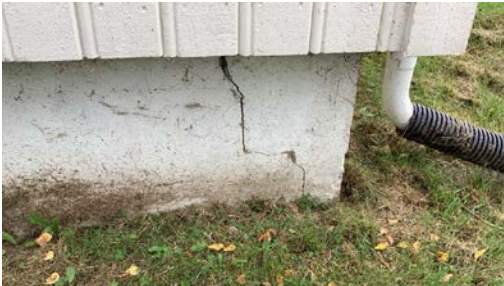
Det er sprekker i grunnmurer flere steder, både horisontalt og vertikalt.

Eksempel på sprekk i grunnmur.

Forholdene må følges med på, spesielt der hvor det er forskyvning i muren. Dersom det oppstår videre utvikling bør det vurderes masseutskifting til frostfrie masser på utsiden av muren.
