Stampavegen 109, 2266 ARNEBERG

# Tilstandsrapport

Befaringsdato: 11.09.2025

## VÅNINGSHUS

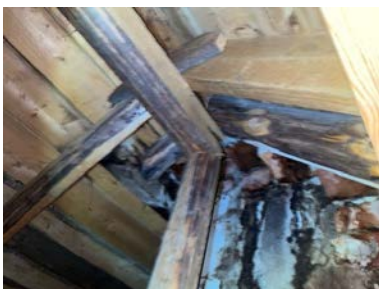
Det er fuktmerker rundt pipe.

Fuktmerker ved pipe.

Fuktmerker ved pipe kan stamme i fra tidligere forhold, men bør holdes øye med den første tiden.

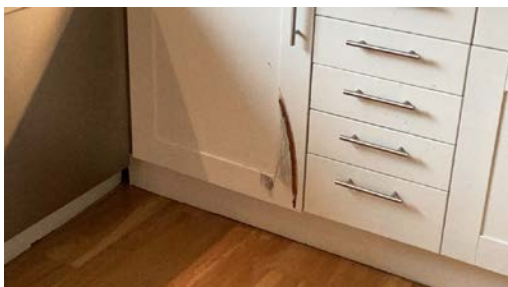
Eksempel på slitasje.

Det er ikke nødvendig med tiltak ut fra funksjon.
