Kyrkjevegen 5, 4110 FORSAND

**Innholdsrik tomannsbolig m/  
dobbel garasje, stort mulighetsrikt  
verksted, hage, fin utsikt og gode  
solforhold.**

## Tilstandsrapport Eierskifte

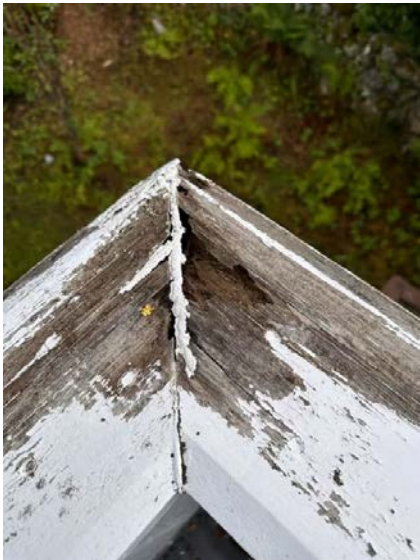
6.5 Balkong, terrasse, platting

| Det registreres buler i plater under sarnafil tekkin på balkong ut fra loftstue, råteskadet i topprekke og slitte overflater i terrassebord og rekkverk. | |

| Anbefaler å utbedre underlag på balkong ut fra loftstue, bytte treverk med råteskadet og overflatebehandle slitte overflater i terrassebord og rekkverk. | |

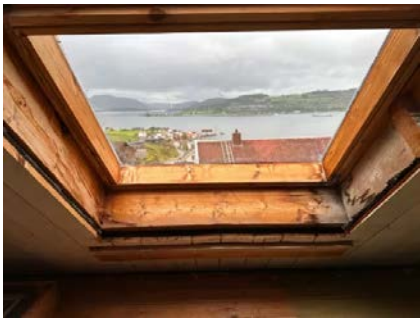
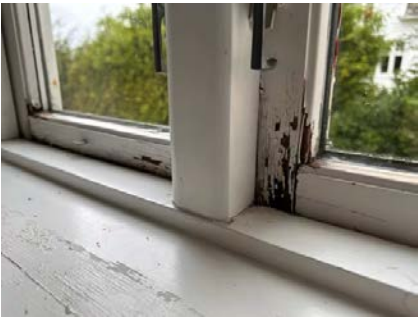
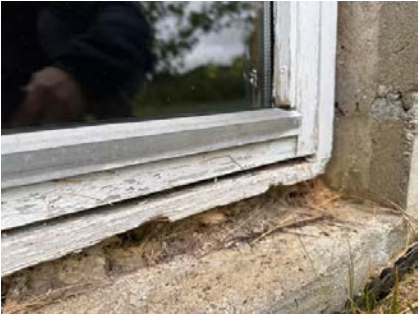
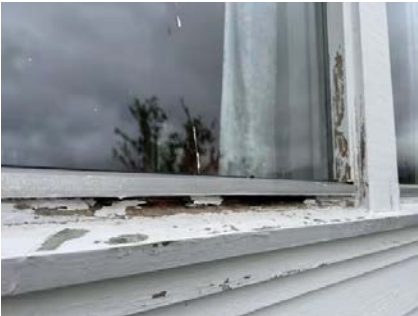
6.6 Vinduer og dører

| Oppsummering av vinduer og dører | | TG-3 |
| Det registreres punktert glass i loftstue vindu, innvendig tegn etter kondens, værslitte dører / vindu, manglende tetting rundt vinder, punkterte glass og råteskadet karmen i kjeller vindu og stuevindu. | | |

| Oppsummering av vinduer og dører | | TG-3 |
|---|--|---|
| Anbefaler å bytte vindu med punkterte glass / råteskader, tette rundt vinduer, overflatebehandle slitte overflater i vinduskarmen og dører. | | |

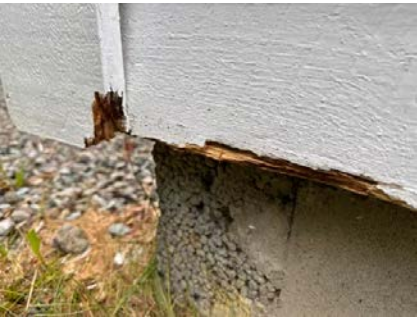
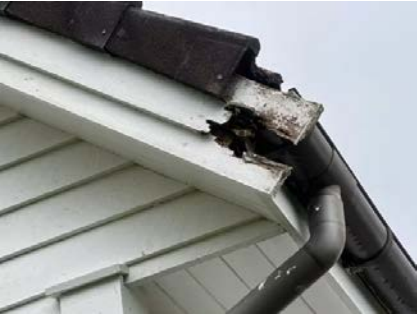
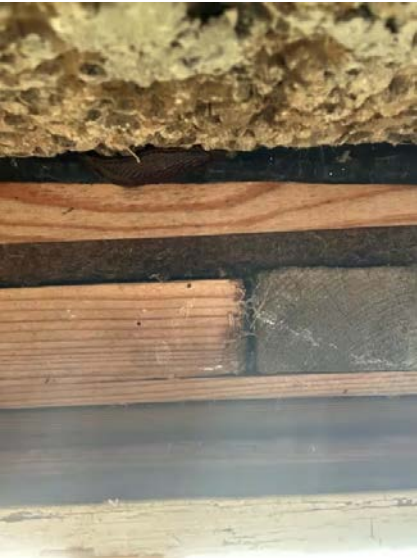
| TG-2 | |
| Det registreres stedvis råteskader i trekledning, værslitte overflater og det er benyttet klosser som musesperre bak kledning. Dette har medført stedvis redusert lufting. | |

| Anbefalte tiltak / ytterligere undersøkelser anbefales | |
|---|---|
| Anbefaler å bytte treverk med råteskader, overflatebehandle værslitte overflater, utbedre lufting mellom kledning og veggkonstruksjon. | |

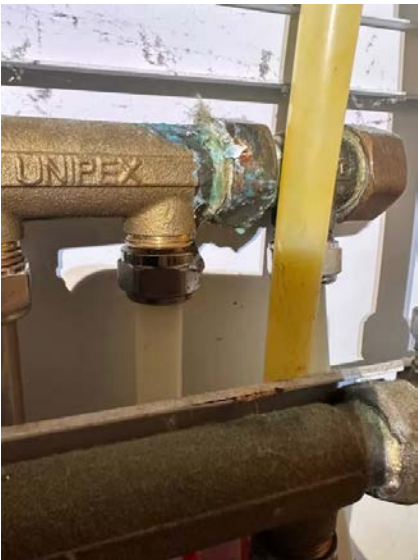
6.21 Vannledninger

| Vannrør har nådd en alder som tilsier skader / lekkasjer kan oppstå og det registreres vanddrypp fra samlestock i vannfordelskap i kjeller. | |

| Anbefaler å tette drypp fra samlestock i vannfordelskap i kjeller og med tanke på alder kan skader oppstå. | |
