| Tilstandsrapport ..... | 37 |

# Tilstandsrapport

Befaringsdato: 15.10.2025

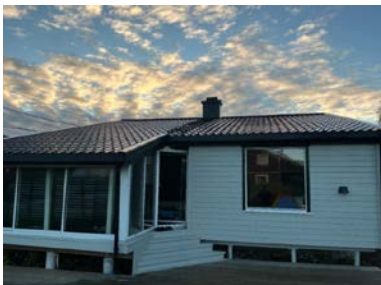
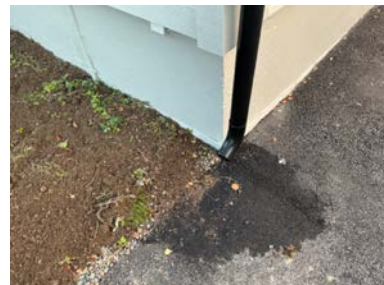
- Det er ikke montert snøfangere på deler av taket.

Snø og is kan rase ned der snøfangere ikke er montert, noe som kan medføre fare for personer og gjenstander under.

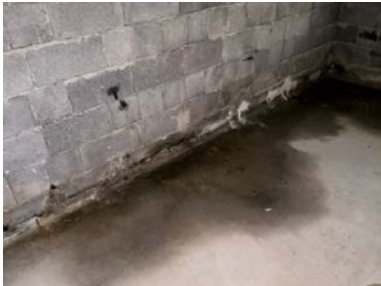
## TG 2 Grunnmur og fundamenter

- Det er skjevheter i gulvoverflatene i boligen, noe som kan sees i sammenheng med setningsskader. Dette gjør at gulvet kan oppleves som skjevt, og det kan måtte påregnes avretting for enkelte gulvtyper.

- Grunnmuren har avskallinger i overflaten. Lokale skader må påregnes utbedret for å hindre videre nedbryting.
